RETOURS D'EXPÉRIENCE SUR LA RÉPARATION DU GÉNIE CIVIL DE TUNNELS ROUTIERS

*RETOURS D'EXPÉRIENCE SUR
LA RÉPARATION DU GÉNIE CIVIL
DE TUNNELS ROUTIERS*

mars 2023

Centre d'Études des Tunnels

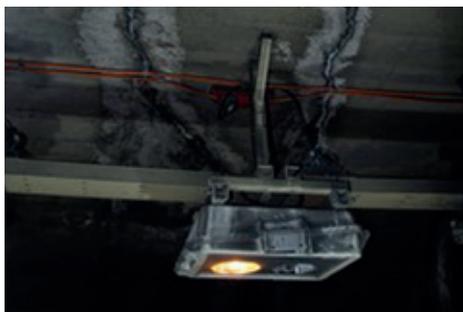
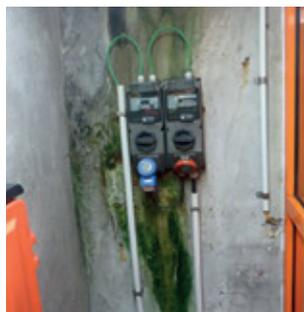
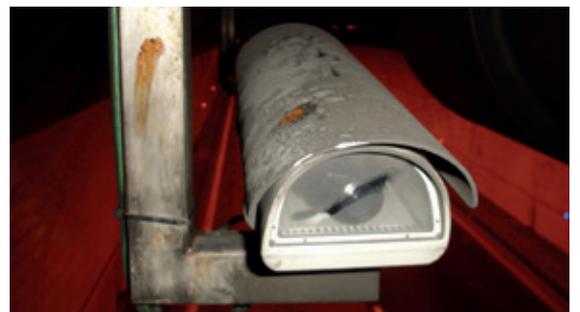
On rappelle également que, en toutes saisons, la présence d'eau est à l'origine de la corrosion de certains équipements et de leurs supports (et parfois de courts-circuits). Elle est préjudiciable à la pérennité des équipements (accélérateurs, chemins de câbles, luminaires, caméras, capteurs de pollution, etc.) et à la sécurité des usagers (corrosion des ancrages et risque de chutes d'équipements) ; elle gêne l'exploitant et les usagers du fait des pannes qu'elle occasionne et de la diminution de la durée de vie des équipements (cf. Illustration 2).

Illustration 2 : Tunnel du Rond-Point (avant réparation) – Concrétions au droit d'un luminaire (à gauche), infiltrations dans une niche de sécurité (au milieu) et coulures sur une caméra (à droite)

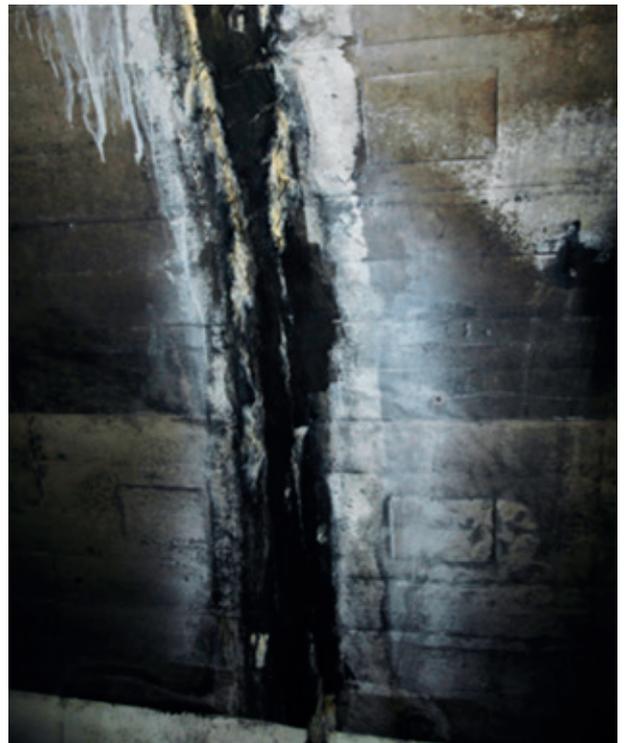
Illustration 5 : Tunnel du Rond-Point – Joints drainés types Marquaires mis en place en 2010 (avant réparation)

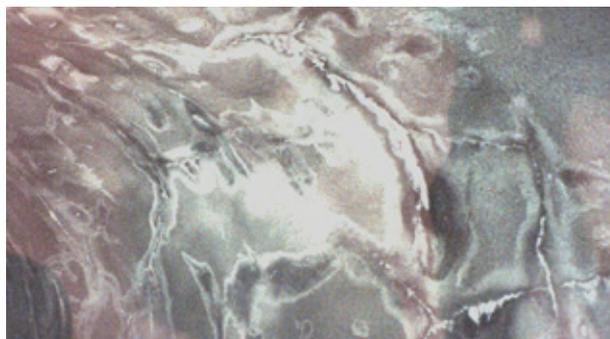
L'humidité s'est accrue, par percolation de l'eau dans les fissures de faïençage.

Taches de calcite en voûte sur le revêtement en béton projeté

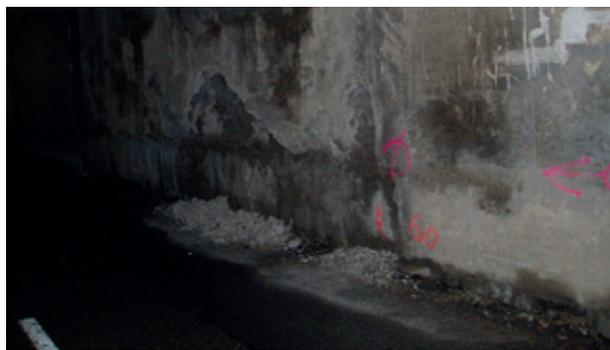
- malgré le chemisage réalisé en 2003 dans les autres zones, le revêtement ancien reste encore en saillie en voûte ; il est à peu près dans l'alignement du nouveau revêtement dans l'emprise des piédroits ;
- le béton ancien est localement assez dégradé en base des piédroits et aux extrémités de l'anneau ;
- des infiltrations d'eau sont présentes notamment dans les joints de reprise de bétonnage entre anneaux du revêtement ancien.

Vue des dégradations en base de piédroits

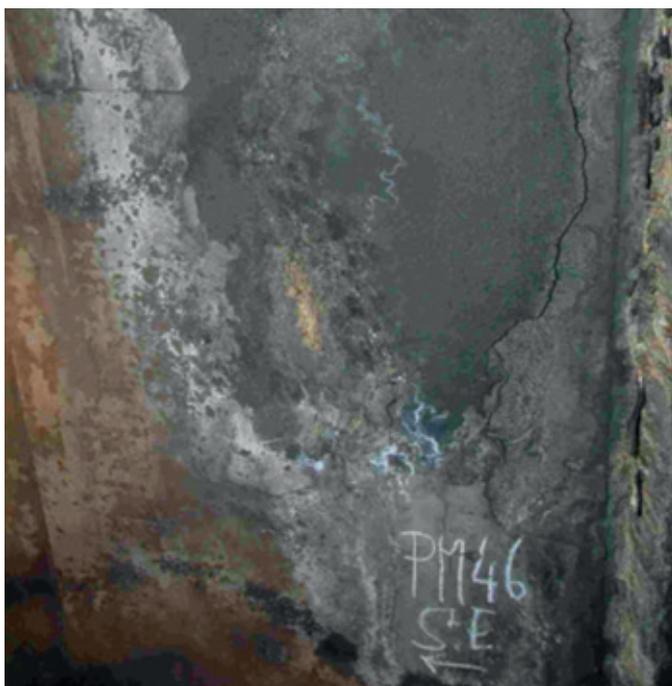
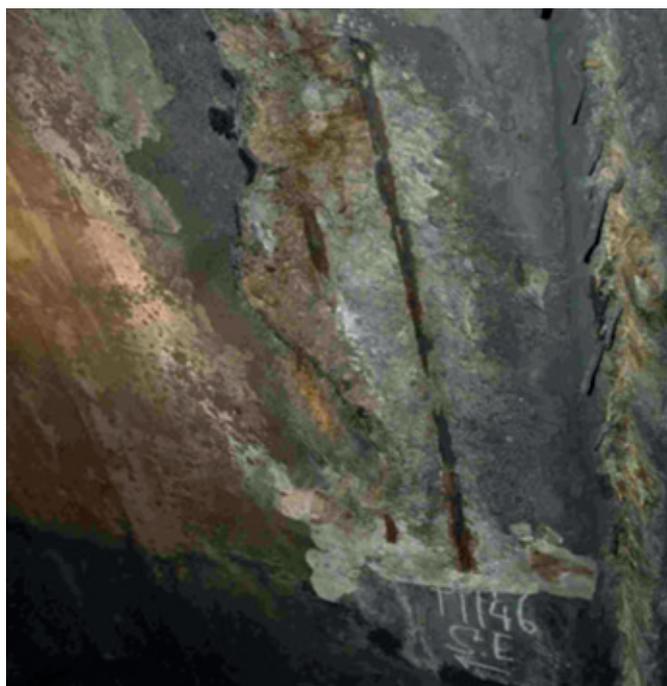
Illustration 34 : Tunnel de Rive-de-Gier - Ragréage non adhérent sur armature corrodée (avant et après purge)

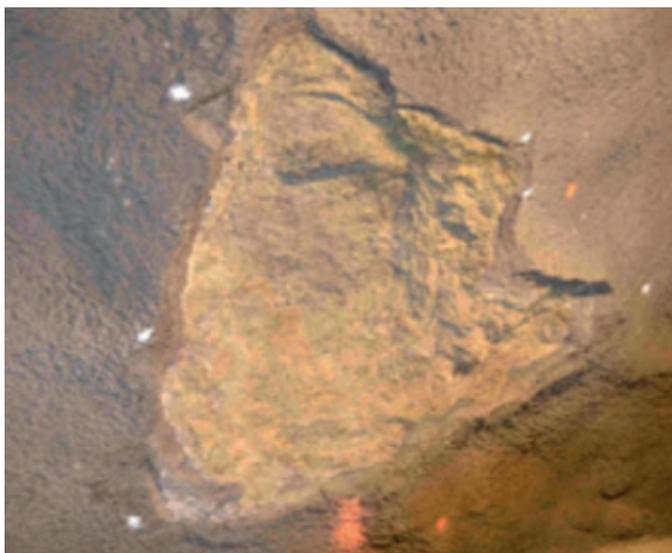
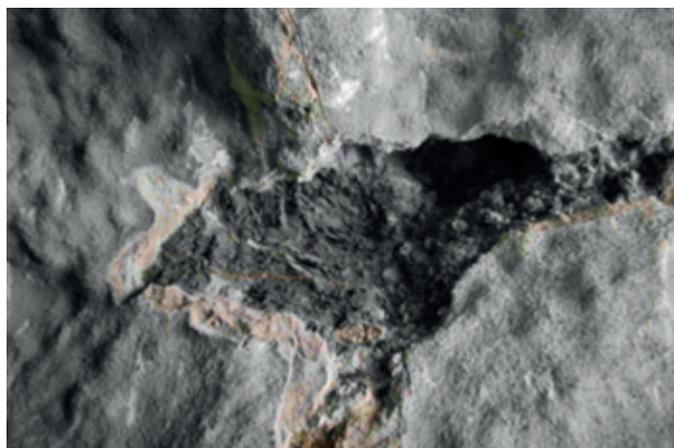
Illustration 37 : Chutes de béton projeté – En haut : intertube du tunnel du Lioran ; en bas : tunnel de Boulc (26)
