RETOURS D'EXPÉRIENCE SUR LA RÉPARATION DU GÉNIE CIVIL DE TUNNELS ROUTIERS

*RETOURS D'EXPÉRIENCE SUR
LA RÉPARATION DU GÉNIE CIVIL
DE TUNNELS ROUTIERS*

mars 2023

Centre d'Études des Tunnels

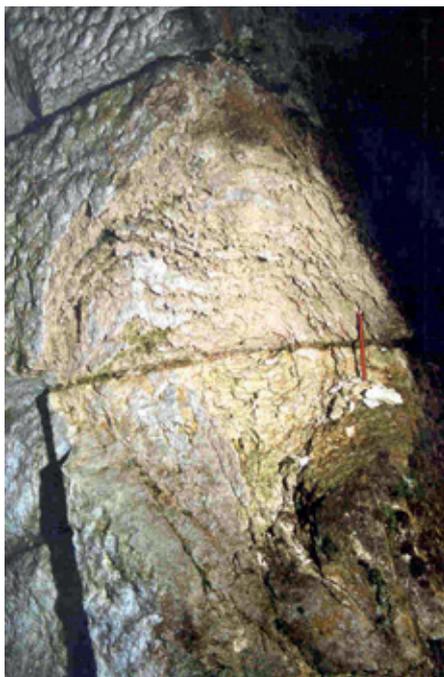
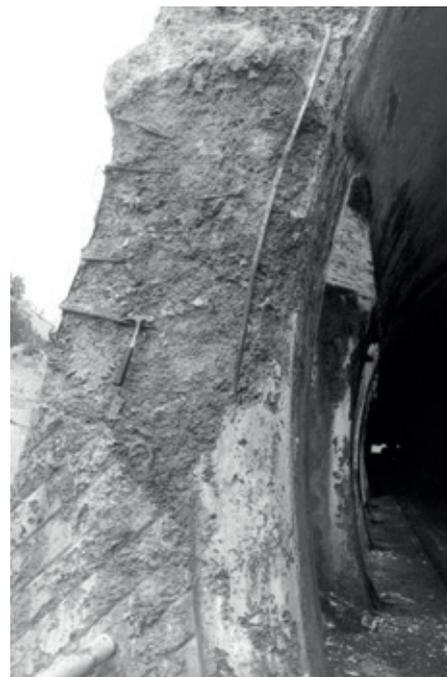
En période de gel, et plus encore lors des épisodes cycliques de gel-dégel, l'eau a une action très délétère sur les matériaux : joints des maçonneries, pierres ou briques, mortiers ou bétons, enduits... Elle peut générer un écaillage superficiel ou un gel interne conduisant à une détérioration importante.

Illustration 3 : Effets du gel sur des pierres, enduit décollé par le gel, pilier de béton armé gelé

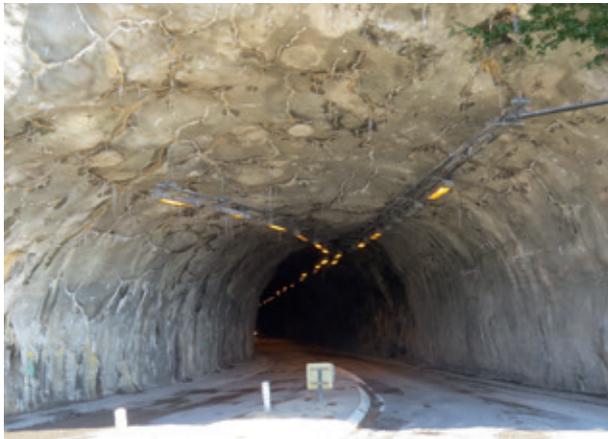
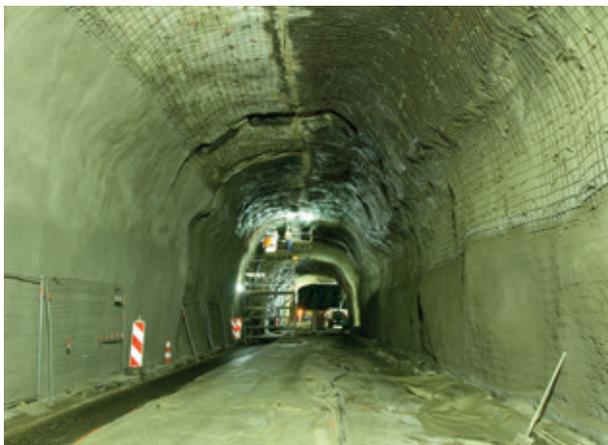
Malgré les travaux de 1993, le tunnel présentait de nombreuses venues d'eau sur ses 100 premiers mètres (côté Les Échelles). Pour le réparer, trois procédés d'étanchement innovants ont été expérimentés. Ces travaux se sont déroulés en 2013, sous maîtrise d'ouvrage du Département de la Savoie, dans le cadre du projet d'innovation ECOMINT (Étanchéité par COques MINces en Tunnels). Ce projet avait été sélectionné par le MEDDE (Ministère de l'Écologie, du Développement Durable et de l'Énergie) en 2012. Sous maîtrise d'œuvre du Département, et avec l'assistance du CETU, les travaux ont été réalisés par l'entreprise ETANDEX.

Illustration 4 : Tunnel des Échelles – État du tunnel avant travaux (en haut) – Pendant les travaux de 2013 (en bas)

Les trois procédés proposés ont visé une parfaite étanchéité, pour un coût et une emprise bien inférieurs aux techniques de niveau de performance équivalent, par exemple le classique chemisage associant un dispositif d'étanchéité par géomembrane synthétique (DEG-S) et un revêtement en béton coffré.

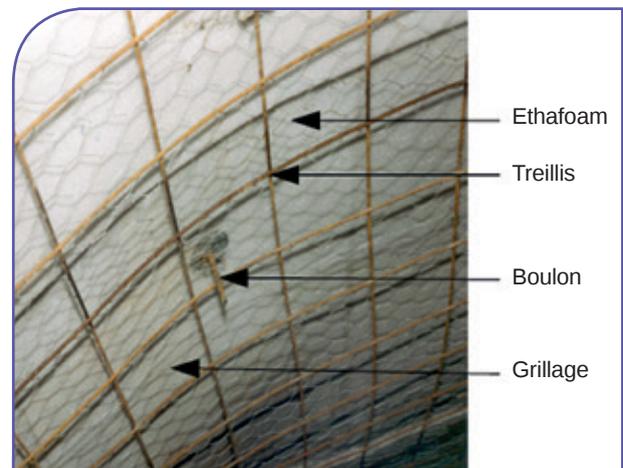
Plaques Ethafoam

Au début du chantier, les venues d'eau importantes et ponctuelles ont été captées par tuyau PVC descendu le long du piédroit. Par la suite, une bande de Delta PT a été posée depuis l'émergence de l'eau jusqu'au caniveau.

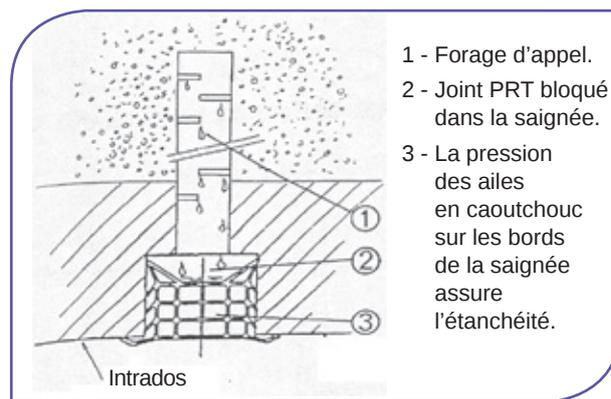
- 1 - Forage d'appel.
- 2 - Joint PRT bloqué dans la saignée.
- 3 - La pression des ailes en caoutchouc sur les bords de la saignée assure l'étanchéité.

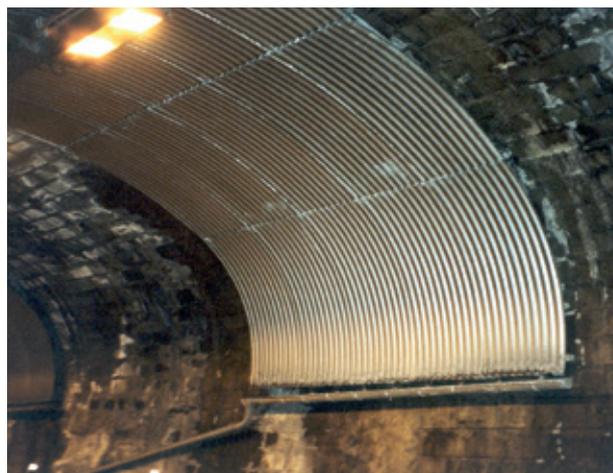
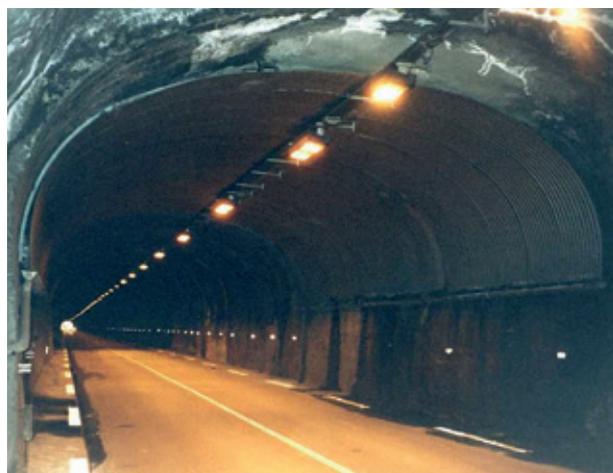
Après la pose des tôles

Des levés profilométriques ont été effectués dans le tunnel. Ils révèlent que des déroctages ponctuels sont nécessaires pour obtenir une hauteur libre minimale de 4,30 m sur toute la longueur de l'ouvrage. La mise en place de tôles sans déroctage engagerait cette hauteur libre minimale et ne permettrait pas la circulation de poids-lourd sans risque d'endommagement.

Pour réduire l'importance de l'alésage du tunnel existant, la largeur roulable a été diminuée de 6,50 m à 6 m en augmentant la largeur d'un trottoir.

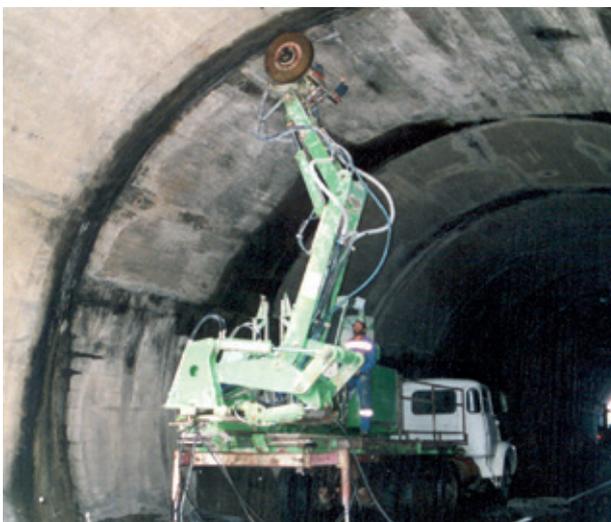
Sciage d'une saignée

Après exécution d'un essai de saignée de 60 mm de largeur, il apparaît que l'emprise de la saignée ne permet pas d'englober la totalité du tracé du joint de bétonnage existant. Le risque de fuites étant important dans ce cas, il a donc été décidé d'exécuter des saignées de 100 mm de largeur et de les équiper avec des profilés PRT 100.

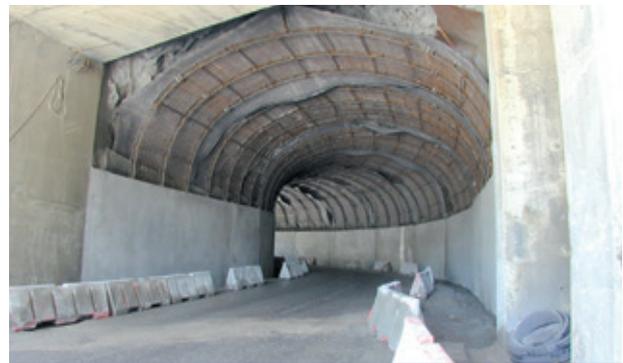
Intérieur du tunnel après la pose de l'ossature métallique et avant la projection du béton de revêtement de voûte

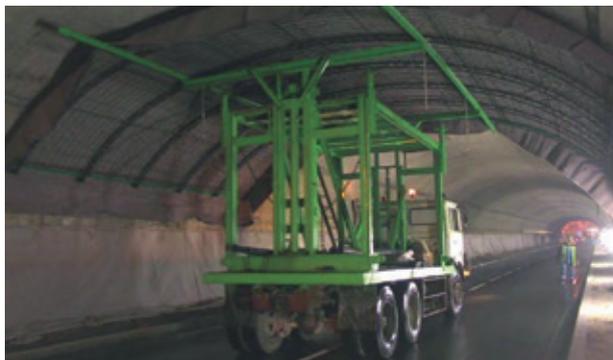
Pose de la structure armature + étanchéité

Préalablement à la mise en place des modules à l'intérieur du tunnel, un dispositif de collecte des eaux est réalisé au-dessus des corbeaux. Ce dispositif comprend un drain enveloppé dans une bande longitudinale d'étanchéité qui est fixée sur les corbeaux, de manière à contenir sans fuite les eaux arrivant dans le drain. Après la pose des modules, le complexe d'étanchéité des modules vient derrière la bande longitudinale d'étanchéité. Le raccord longitudinal des deux étanchéités se fait par recouvrement d'environ 50 cm. Transversalement la continuité de l'étanchéité entre les modules est assurée par une double-soudure transversale entre l'étanchéité du module précédemment posé et celle du nouveau module.

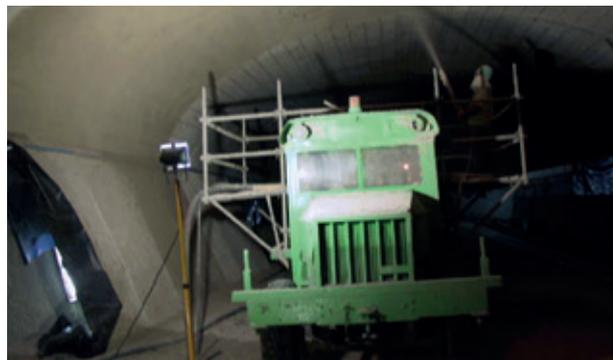
Projection du béton sur la structure

Deux couches de béton sont projetées, la première vient enrober l'intérieur des cintres réticulés et réalise un « gobetis » sur l'ensemble du fond de coffrage. La seconde est projetée après le durcissement de la première. Elle achève la coque en venant compléter son épaisseur entre les cintres.

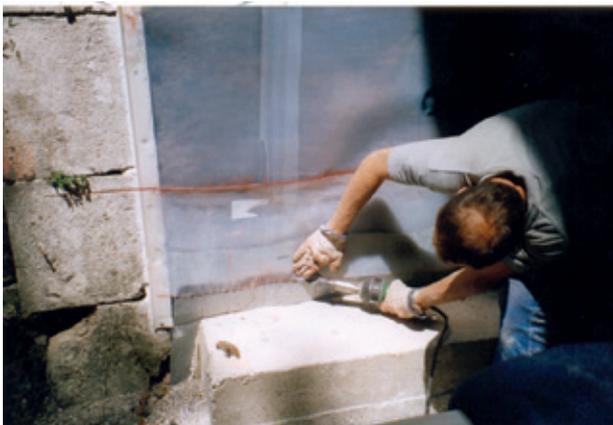
Soudure de la bande longitudinale en Flagon

La liaison de la membrane Flagon à l'étanchéité de la fondation doit résister à la pression du béton lors du coulage. Elle est effectuée d'abord en soudant la membrane derrière la feuille de mousse (recouvrement type tuile) et ensuite en soudant à l'avant une bande longitudinale de Flagon sur la membrane d'une part et sur la mousse en attente d'autre part.

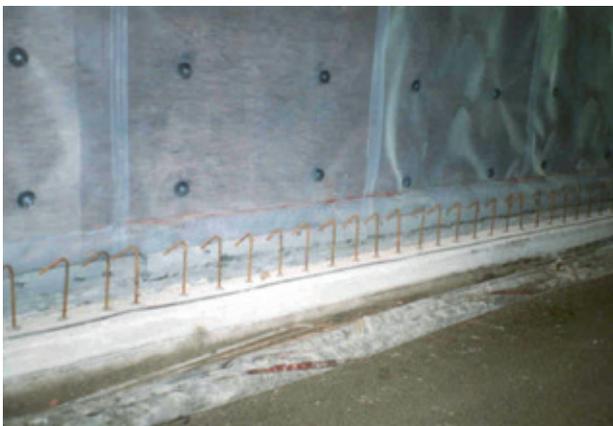
Tunnel prêt à recevoir le chemisage en béton

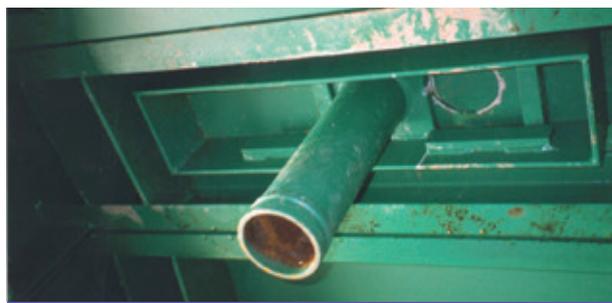
Système « guillotiné » pour conserver la pression en clé de voûte

Le coffrage métallique simple permet le passage d'une voie de circulation la nuit, en dehors de la période travaillée en journée. Il prend appui contre les fondations existantes. À noter que le point de remplissage situé en clé de voûte comporte un système à « guillotiné » qui est actionné lorsque le béton est mis en pression par la pompe lors du coulage. On évite ainsi le reflux du béton pour garantir un bon clavage.

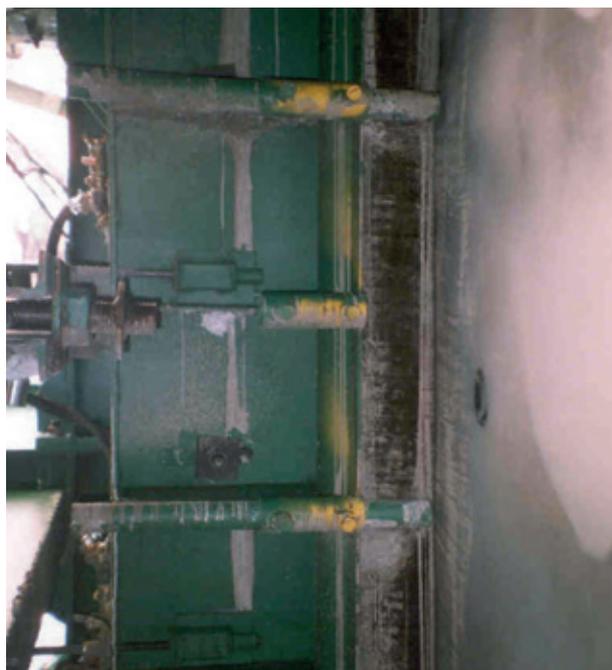
Joue gonflable en extrémité du coffrage

À signaler également un système de joue gonflable pour coffrer l'extrémité de chaque plot.

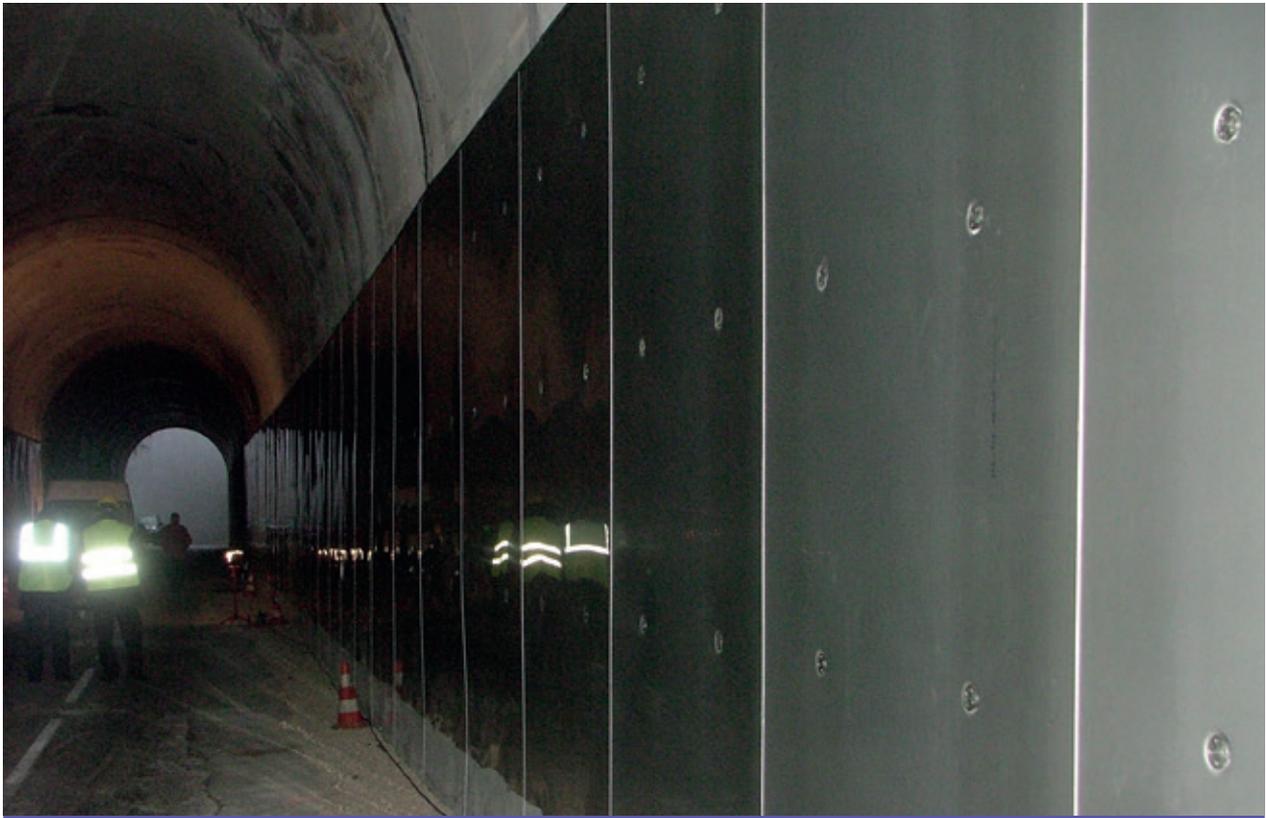
Vue de l'habillage mince des piédroits

L'habillage drainant mis en place localement en piédroits est étanche et isotherme. Il donne satisfaction par ses qualités d'étanchement et de drainage et par ses qualités esthétiques d'habillage du vieux béton. L'épaisseur de la tôle inox était de 10/10^e de mm. Elle gagnerait à être portée à 12/10^e pour présenter plus de « raideur », afin de mieux absorber les défauts du parement existant.

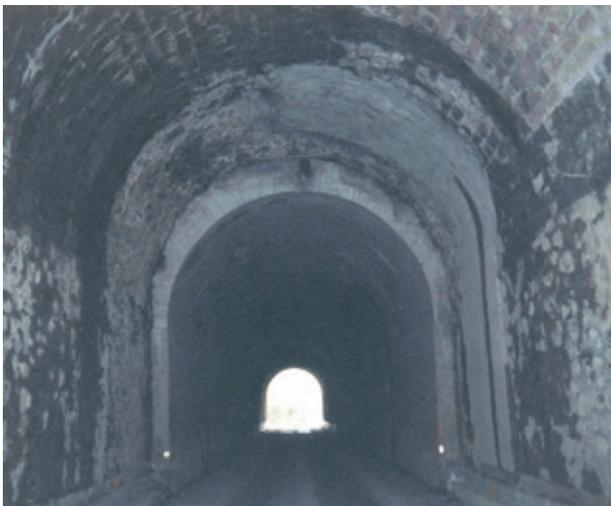
Vue de l'ancien anneau avant le chemisage de 2003

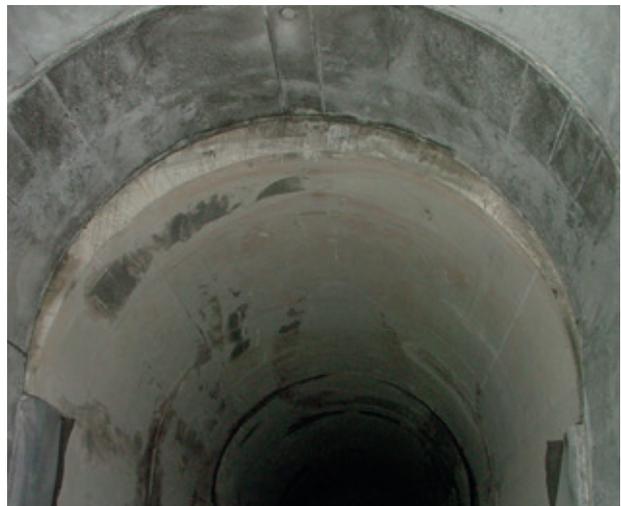
Vue de l'ancien anneau après le chemisage de 2003

- malgré le chemisage réalisé en 2003 dans les autres zones, le revêtement ancien reste encore en saillie en voûte ; il est à peu près dans l'alignement du nouveau revêtement dans l'emprise des piédroits ;
- le béton ancien est localement assez dégradé en base des piédroits et aux extrémités de l'anneau ;
- des infiltrations d'eau sont présentes notamment dans les joints de reprise de bétonnage entre anneaux du revêtement ancien.

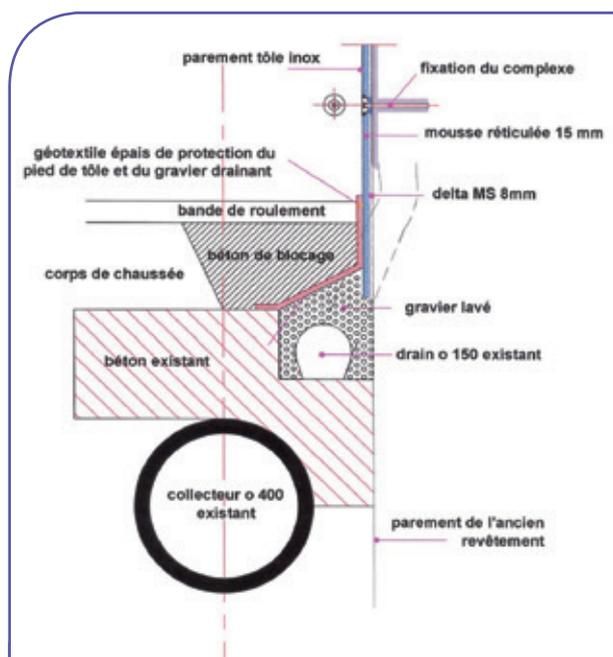
Détail de la base du complexe étanche

La réparation des piédroits exécutée dans le lot n°1 est réceptionnée en contrôlant que le bosselage du parement est conforme aux prescriptions du marché (+ ou - 1 cm). L'assainissement du tunnel a été refait en 2000 (cf. Fiche chantier 09 - Tunnel du Marquaires (1)). Dans la traversée de l'ancien anneau, le nouvel assainissement comporte en base de chaque piédroit un collecteur Φ 400 protégé par un massif en béton avec une réservation en escalier (cf. figure ci-dessous) pour loger un drain longitudinal prévu pour collecter les eaux d'infiltration en provenance des saignées ou de l'étanchéité à venir des piédroits. Les bases de piédroits sont donc dégagées délicatement jusqu'au drain longitudinal afin de pouvoir descendre jusqu'à ce niveau les éléments constitutifs du nouveau parement étanche.

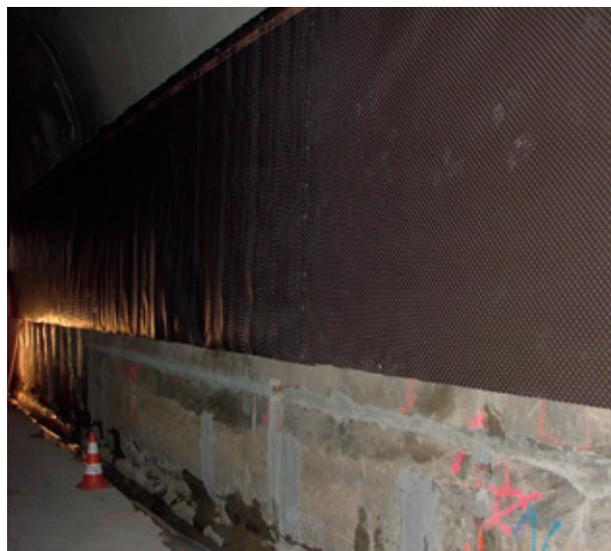
Pose de la bande haute de delta MS

Le delta MS de 8 mm d'épaisseur est livré en rouleaux de 2 m de largeur. Il est déroulé longitudinalement sur le revêtement et fixé par « spitage ». La bande haute est placée la première puis celle du bas est ajustée avec un recouvrement en tuile. À la jonction la feuille haute passe sous la feuille basse.

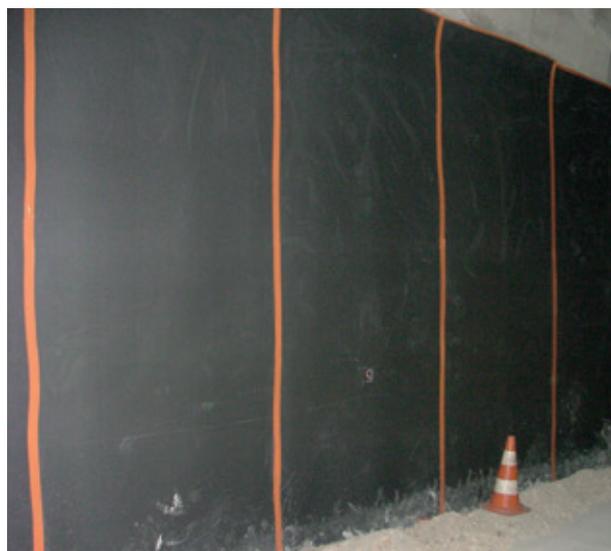
Lès de mousse collés sur le delta MS

Les lès sont en mousse de polyéthylène réticulé (cellules fermées pour un produit étanche) référencée ALVEOLIT TA FRO 3500 de masse volumique de 29 kg/m³. Classement au feu : M1. Elle est livrée sur le chantier en rouleaux de 20 m. Elle comporte une face encollée protégée par un film. Les rouleaux sont découpés sur le site en lès de la hauteur des piédroits et collés sur le delta MS. Les lès sont raccordés entre eux par une bande de ruban adhésif.

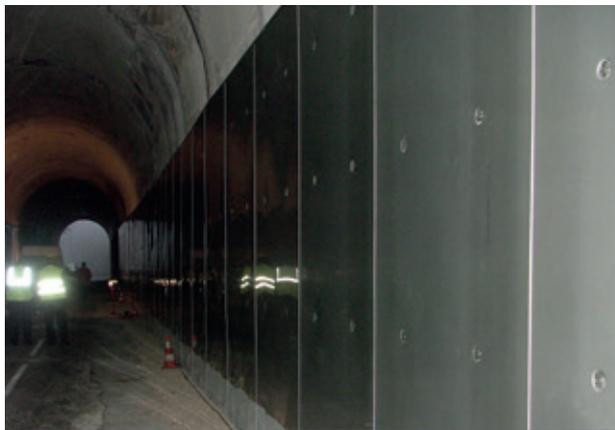
Parement en tôle inox mat

Le parement du complexe est réalisé avec des plaques de tôle inox mat de 1 mm d'épaisseur, spécialement fabriquées avec des emboutis coniques pour loger les fixations et un pliage « femelle » sur un côté pour recevoir le côté sans pliage de la plaque contiguë.

Les plaques sont fixées par chevillage au droit des emboutis coniques. Lorsque une nouvelle tôle est en place le perçage de fixation s'effectue, au travers de la mousse et du delta MS, sur une dizaine de centimètres dans l'ancien béton. On met alors en place une cheville à béton et une tige filetée sur laquelle est ensuite vissé un boulon spécial conique qui épouse la forme de l'emboutis. L'étanchéité est rétablie au droit de chaque fixation par une rondelle en caoutchouc serrée avec le boulon conique.

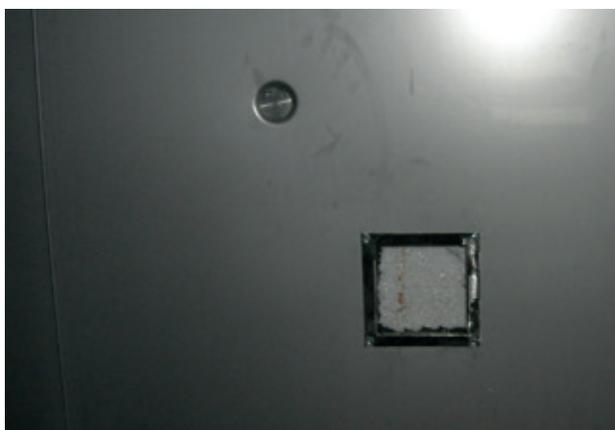
Réservation au droit d'un hublot

- réservations pour loger les hublots de jalonnement : le passage du réseau électrique d'alimentation des hublots de jalonnement est préparé à l'arrière du nouveau parement. Il sera logé dans des fourreaux encastrés dans des saignées pratiquées dans l'ancien béton de revêtement (lot 1). Les fourreaux aboutissent tous les 10 m environ dans des réservations où seront logés les hublots. Le nouveau parement doit être découpé au droit des réservations.

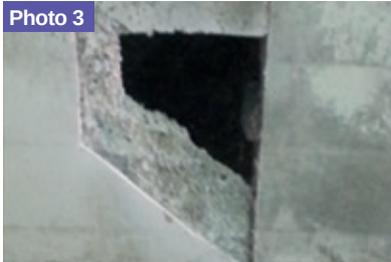
Photo 3

- exploitation pendant les travaux : tunnel fermé ;
- localisation des cavités à injecter (via l'exploitation des résultats du contrôle radar) ;
- sciage et démolition des bords des cavités jusqu'à une épaisseur minimale de 4 cm de revêtement (*photo 3*) ;
- forages périphériques pour mise en place des événements et des injecteurs ;
- coffrage ;
- injection de mortier hydraulique « auto-plaçant » ;
- décoffrage à 2 jours.

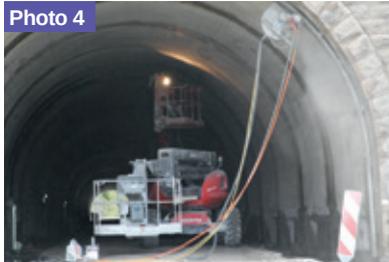
Photo 4

- exploitation pendant les travaux : tunnel fermé ;
- sciage de part et d'autre des joints existants par rails de guidage (larg = prof = 120 mm) (*photo 4*) ;
- démolition entre les 2 traits de scie pour engravure ;
- réalisation de 4 forages d'appel tubés par engravure ;
- pose de la ½ coquille drainante souple continue ;
- calfeutrement de l'ensemble au mortier de réparation.

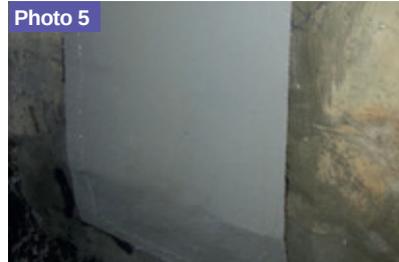
Photo 5

- exploitation pendant les travaux : alternat de circulation ;
- hydrodécapage et ponçage de la zone à ponter (20 cm de part et d'autre de la saignée soit 50 cm de pontage) ;
- ragréage latéral de la saignée au mortier de réparation R4 ;
- application au rouleau (4 passes) d'un SELA (*photo 5*).

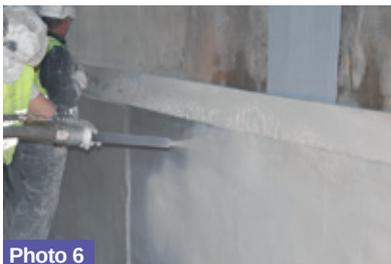
Photo 6

- clouage de bandes drainantes au droit des venues d'eau ;
- projection VM de 3 cm d'un mortier-tampon ;
- projection VS de 4 mm d'une résine EVA d'étanchéité (*photo 6*) ;
- protection VS de 5 cm de béton de confinement armé de macro-fibres métalliques.

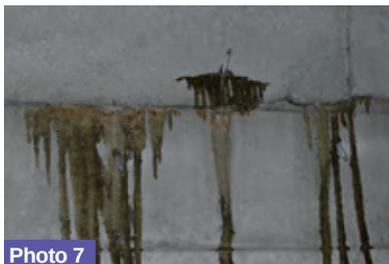
Photo 7

- exploitation pendant les travaux : alternat de circulation ;
- repérage des fissures à traiter ;
- forage en quinconce pour mise en place des injecteurs ;
- injection à la résine PU bi-composants (*photo 7*) ;
- pontage de fissures au SELA comme pour les saignées drainantes (largeur totale = 20 cm).

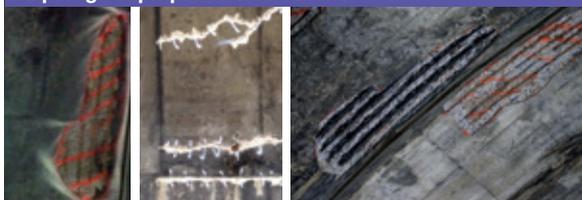
- Hydronettoyage généralisé de la voûte.
- Hydrodécapage UHP 2000-2500 bars des piédroits (élimination du revêtement en peinture existant).
- Sondage, délimitation et piquage des zones de béton altéré.
- Dégagement et décapage des aciers par hydro-démolition UHP.
- Traitement des fissures (arrêts d'eau, calfeutrement, injection si nécessaire).

Repérage et préparation des zones altérées

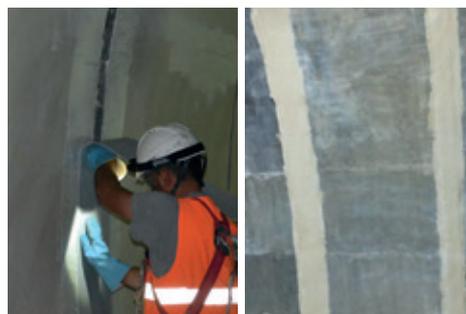
- la première nuit, application d'une pâte époxy de part et d'autre du joint, encollage de la bande et marouflage pour éliminer les poches d'air ;
- la seconde nuit, application d'une deuxième passe sur les bords de la bande pour fermer le pontage.

Dans certaines saignées, des venues d'eau ont été canalisées par des demi-coquilles bloquées au mortier d'arrêt d'eau. En clé de voûte, les bandes ont été laissées en attente lors de la première phase de travaux (sens 1) pour être assemblées par soudage lors des travaux de la seconde phase (sens 2).

Pontage des joints de plots par bande élastomère

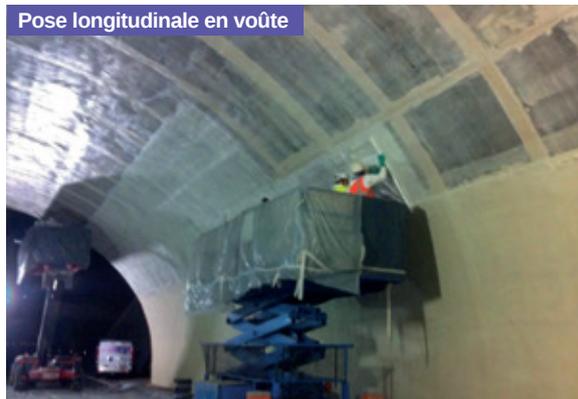
Fermeture du système avec une deuxième couche de résine époxydique, choisie de couleur grise en voûte. En piédroits, la résine a été sablée à refus pour l'accroche de la peinture de finition blanche à venir.

Deuxième couche de résine teintée grise

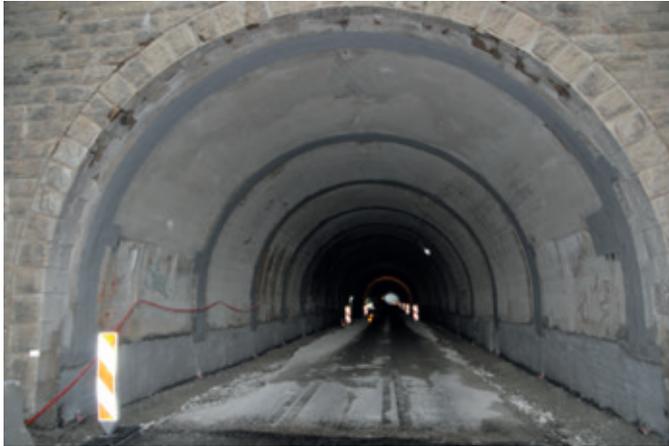
Les différentes étapes sont présentées dans la Fiche chantier correspondante. Les points sensibles sont le sciage avec un rail de guidage sur l'ensemble de la section transversale, la collecte des eaux dans un collecteur en base de piédroits et surtout la mise en œuvre d'un traitement confortatif par SEL-A.

Illustration 6 : Tunnel du Col de Menée – Saignée drainante avec traitement confortatif

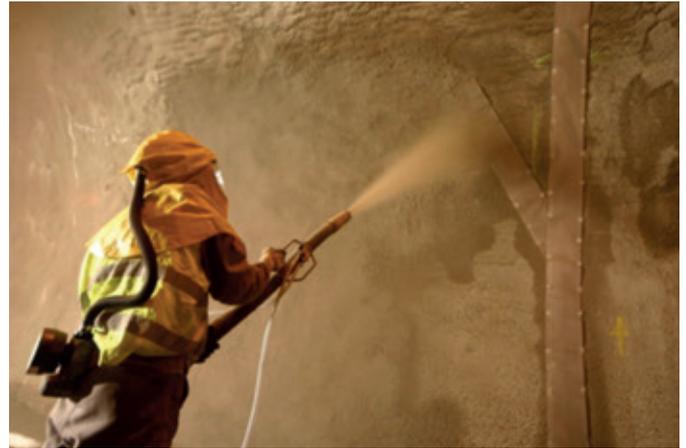
Le principe consiste à drainer l'eau grâce à des bandes (ou lés) de géosynthétique de drainage disposés sur des zones d'infiltration linéaires. Ces bandes sont ensuite recouvertes d'une épaisseur de 5 à 7 cm de béton projeté⁹ (voir Illustration 7). Cette méthode est utilisable pour le traitement d'infiltrations dans un ouvrage où les venues d'eau sont localisées et dans lequel on admet un débit de fuite résiduel. Elle a été mise en œuvre dans le Grand Tunnel de la RD 926 (Fiche chantier 11).

Illustration 7 : Projection de béton sur bandes drainantes

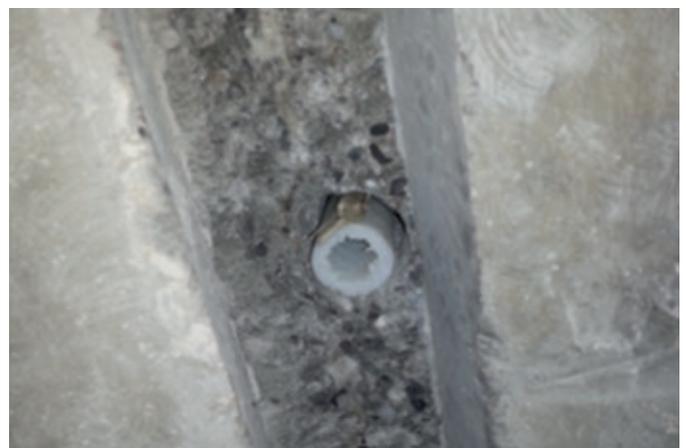
En complément des dispositifs cités ci-dessus (saignées et bandes drainantes), des forages d'appels ont parfois été réalisés ; ils apportent une plus-value intéressante en guidant les venues d'eau vers les dispositifs drainants. Ces forages sont surtout préconisés **dans les structures dégradées** (fissures nombreuses entre joints de coffrage, mortier de jointoiement fragile). La profondeur de ces forages doit être étudiée en fonction du type de structure afin de pas augmenter les débits d'eau (dans un ouvrage maçonné notamment, on ne cherchera pas à aller au-delà de l'épaisseur de la structure) ; ces forages sont souvent réalisés en biais afin de maximiser leur efficacité (en particulier à l'arrière d'un revêtement en béton). Il est également recommandé de les équiper de tubes crépinés afin de limiter leur encrassement et d'empêcher le lessivage des fines du terrain (voir Illustration 8). À l'inverse, **sur une structure en bon état**, il n'est pas nécessaire de concentrer les venues d'eau vers les saignées et on évite donc ce type de forage pour éviter le risque d'appel d'eau supplémentaire.

Illustration 8 : Tunnel du col de Menée – Forage d'appel dans une saignée équipée d'un tube filtrant

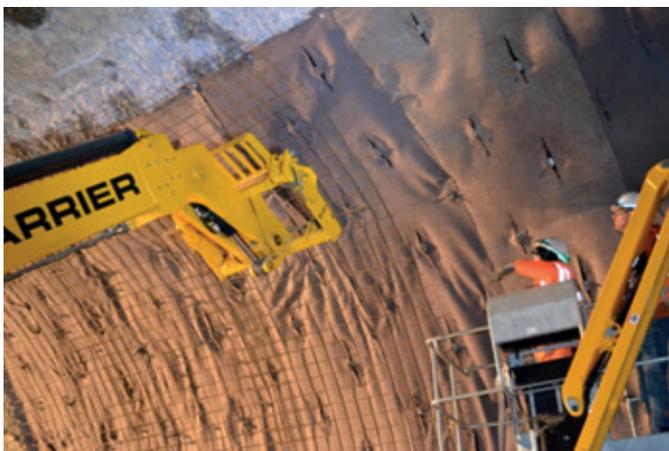
L'ancrage de la coque se fait par des tiges qui peuvent être scellées chimiquement ou mécaniquement. Le scellement chimique des ancrages apporte une certaine étanchéité, mais il est néanmoins nécessaire de réaliser un traitement individuel (mastic ou autres) de chaque traversée de nappe. On compte en général de 4 à 8 traversées par m², ce qui multiplie le nombre de traitements et, *in fine*, rend le risque de fuite important (voir Illustration 9).

Le retour d'expérience de ce type de coques réalisées avec des plaques « éthafoam » montre une faible efficacité.

Illustration 9 : Tunnel du Roux – Ancrage du treillis soudé d'une coque drainante

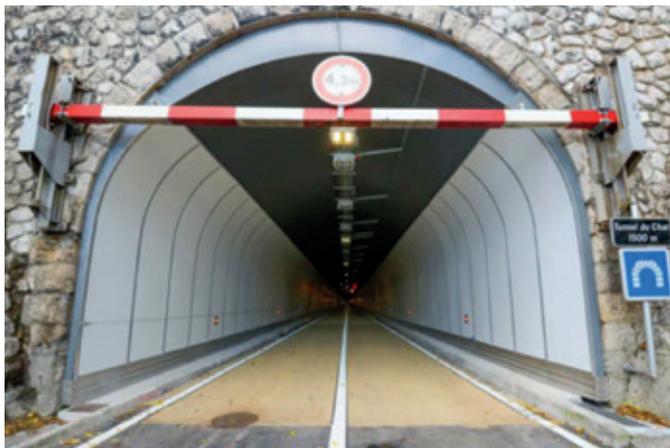
Les tôles parapluies présentent l'avantage d'être facilement lavables et de pouvoir être peintes (voir Illustration 10).

Illustration 10 : Tunnel du Chat – Tôles parapluies peintes en piédroit

Leur rapport « efficacité à court terme / coût » est très favorable, cependant, le fait qu'elles soient un frein important à la surveillance et à l'inspection de l'ouvrage incite à n'y recourir qu'en dernier recours ou sur des portions très limitées.

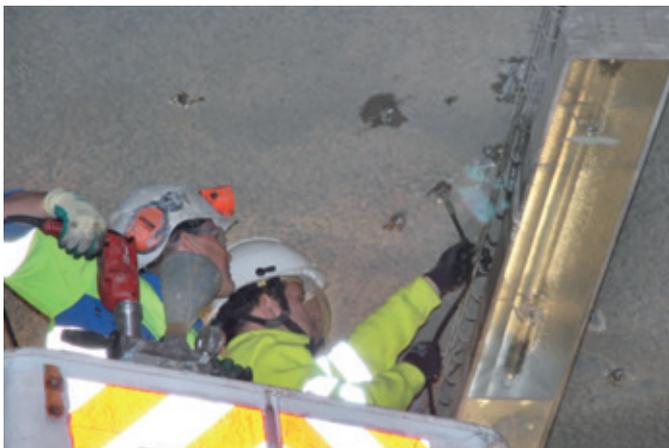
Le retour d'expérience montre que les traitements d'injection d'arrêt d'eau déplacent souvent les arrivées d'eau vers une autre zone (poreuse ou fissurée) initialement non fuyarde. C'est pourquoi, afin de prendre en compte ce phénomène, il est conseillé de prévoir une tranche de travaux avec des injections complémentaires dans l'année suivant les premiers traitements.

Illustration 11 : Tunnel du Rousset – Injection de mousse PU en voûte

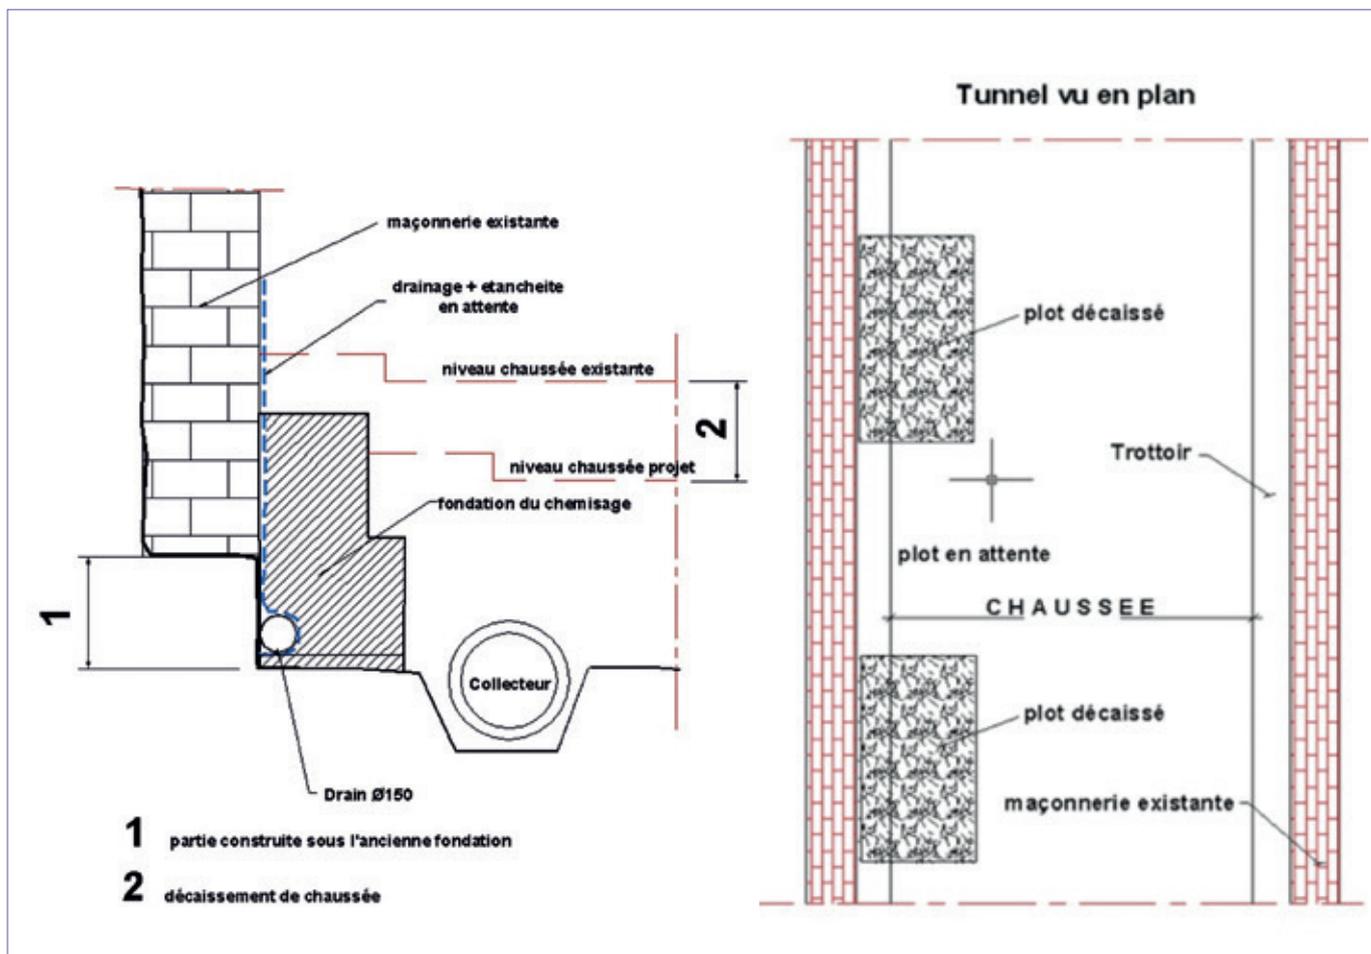
Un décaissement de l'ancienne chaussée est normalement associé à une réparation par chemisage en béton coffré (cf. § 4.3 Décaissement de chaussée), *a minima* dans l'épaisseur de la chaussée existante. Lorsque le décaissement prévu est supérieur à l'épaisseur de la chaussée, il est prudent de réaliser des fenêtres de reconnaissance pour vérifier la profondeur des fondations et la qualité du terrain d'appui. Si la fondation du chemisage doit se trouver sous le niveau actuel des fondations, on peut être amené à renforcer la tranche de terrain sous l'ancienne fondation. Ce renforcement peut être réalisé par béton projeté et ancrages ou en décaissant par plots alternés et en construisant la nouvelle fondation plots après plots, en pianotage. Dans toute la mesure du possible, il convient d'éviter une réalisation du décaissement par plots alternés car cette disposition complique beaucoup les travaux.

Illustration 12 : Coupe sur nouvelle fondation et travaux par plots alternés

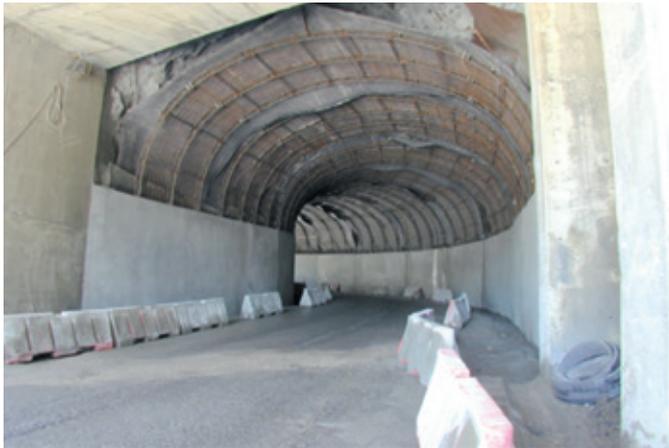
Pour assurer la pleine efficacité du procédé, il est recommandé de réaliser des piédroits en béton coulé d'une hauteur adaptée pour permettre la soudure à hauteur d'homme des géomembranes PVC des parties hautes et basses à l'arrière de ce piédroit. Dans un ouvrage présentant un virage serré, il est possible de réaliser les piédroits en béton projeté avec une finition talochée donnant un résultat quasi identique à celui obtenu avec un béton coulé mais s'affranchissant de la difficulté liée à la courbure.

Illustration 13 : Piédroits en béton projeté taloché au tunnel des Aravis

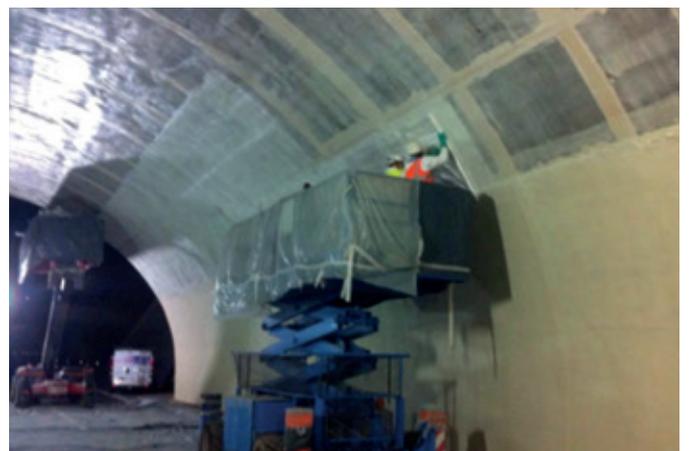
Son utilisation en tunnels routiers longs (+ 300 m) nécessite des précautions particulières vis-à-vis du risque incendie. Il est obligatoire d'ajouter une protection rapportée (enduit ou plaque ancrée) pour atteindre le classement M0 en voûte et M1 en piédroit, conformément à la Note d'Information n°25 du CETU.

Illustration 14 : Tunnel de Rive-de-Gier – Application du tissu de fibres de verre d'un SEL-A

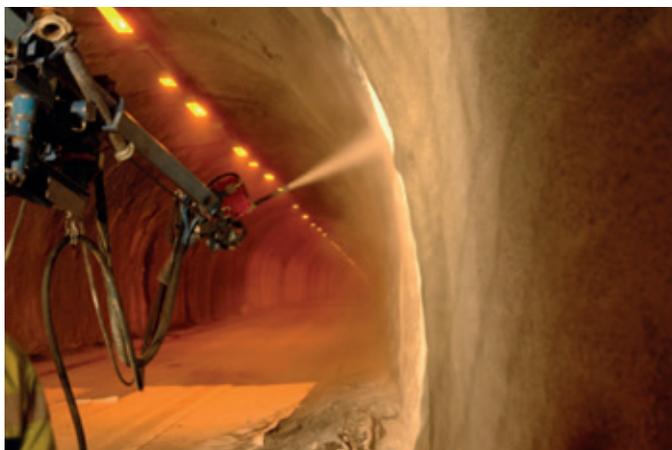
Le temps de polymérisation du produit d'étanchéité projeté est très variable selon les conditions de température et d'hygrométrie présentes en phase travaux. La condensation semble nuire à la polymérisation du produit et faire varier sa dureté Shore A. La non-obtention de la dureté Shore A empêche le recouvrement par le béton projeté afin de ne pas dégrader le produit d'étanchéité. Cette contrainte peut être pénalisante dans le cadre d'un chantier avec un calendrier serré.

Un point de vigilance concerne l'adhérence entre le support, le produit d'étanchéité et le béton projeté de protection. Outre le risque d'obtenir sur chantier une adhérence sensiblement plus faible que les données fournisseurs, le recul sur ce produit n'est pas suffisamment pour faire l'hypothèse que l'adhérence se maintient dans le temps. Cela impose que le béton projeté pour la protection et le confinement du SEPC soit, soit autoportant, soit ancré dans le support. Chaque ancrage constitue un point singulier qui doit être traité. Si leur nombre est important, la probabilité de fuite est non négligeable. Il est donc recommandé d'opter pour une coque de confinement autoportante (se reporter aux recommandations du GT6 de l'AFTES relatives à la prescription des bétons projetés par voie mouillée pour une application définitive en ouvrage souterrain, à paraître).

Illustration 15 : Tunnel du col de Rousset – Projection robotisée d'un SEPC

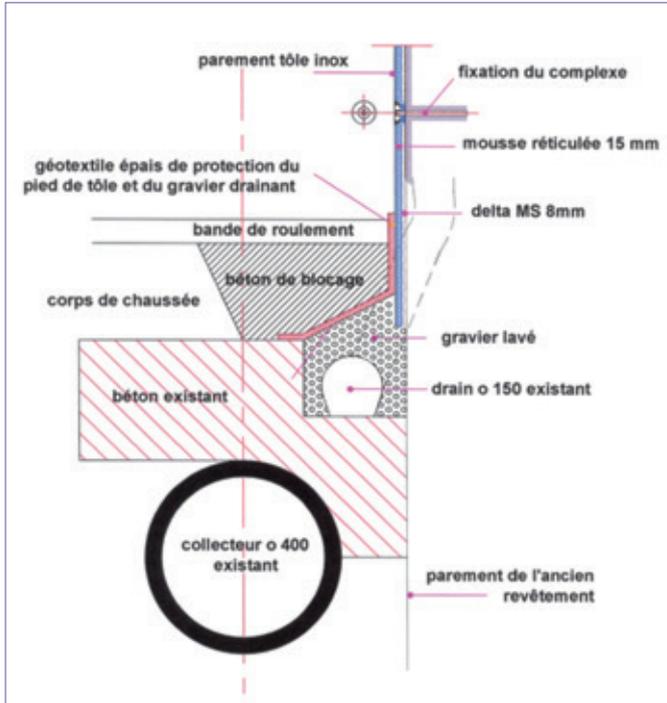
Illustration 16 : Exemple de drainage en base de piédroit dans le tunnel de Marquaires dans une zone de parement drainant (noter l'absence de trottoir dans cette zone, particularité liée à l'exiguïté du tunnel existant)

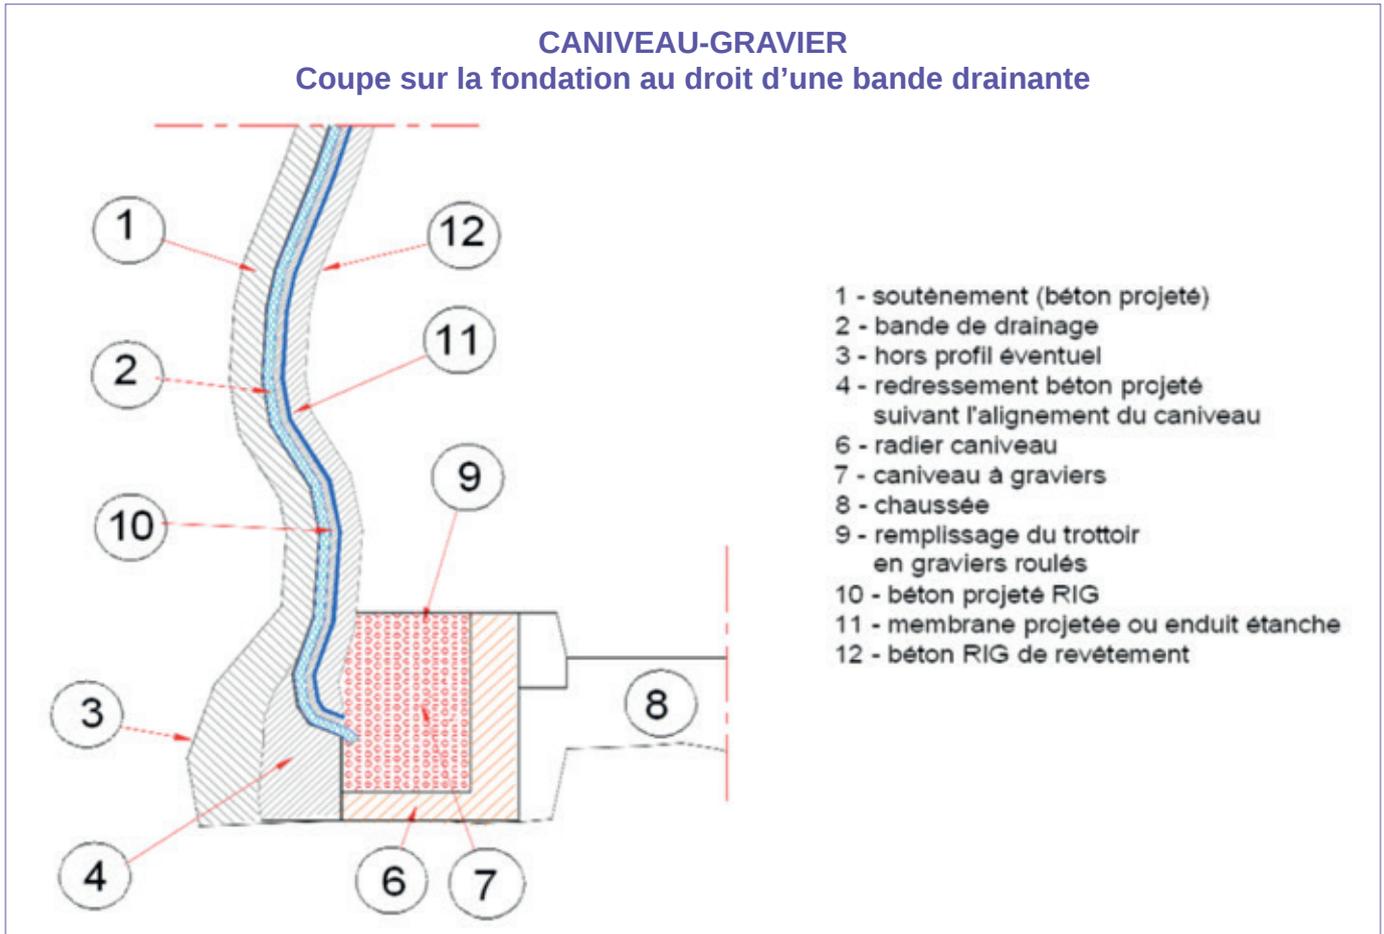
Mis en place sur les zones courantes du Grand Tunnel (sans revêtement coffré), les « caniveaux-graviers » permettent de recueillir l'eau quel que soit son point d'arrivée en base de piédroit. Les graviers utilisés sont des graviers roulés et lavés de granulométrie 10/30 (sans fines). Les eaux collectées dans les caniveaux sont renvoyées dans des regards en extrémité de tunnel ou vers le collecteur général en tunnel. L'entretien des caniveaux-graviers est quasi inexistant (enlèvement des gros débris) sauf en cas de colmatage ; dans ce cas, on retire simplement les graviers et on les remplace.

Illustration 17 : Exemple de coupe transversale d'un caniveau à graviers

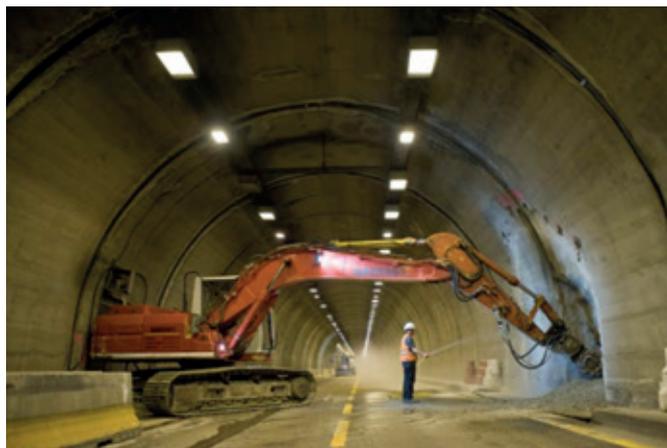
Illustration 18 : Tunnel du Rond-Point – Démolition du revêtement à la fraiseuse

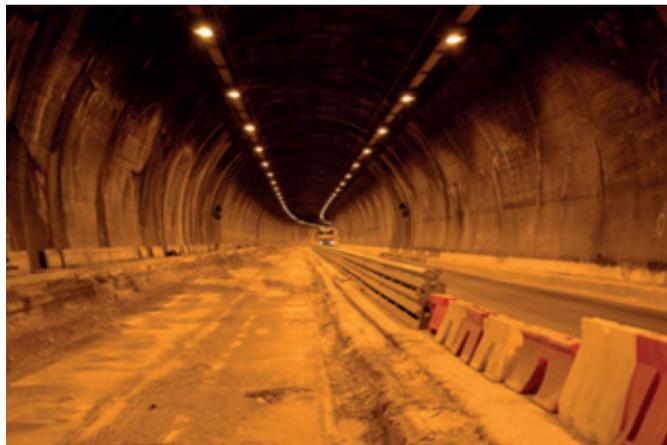
Illustration 22 : Tunnel des Monts – Décaissement de la chaussée avant chemisage

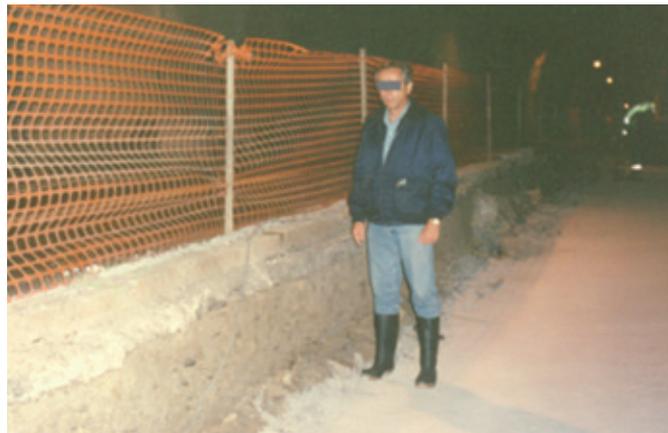
Illustration 23 : Tunnel de Fort L'Écluse – Décaissement important par 1/2 chaussée

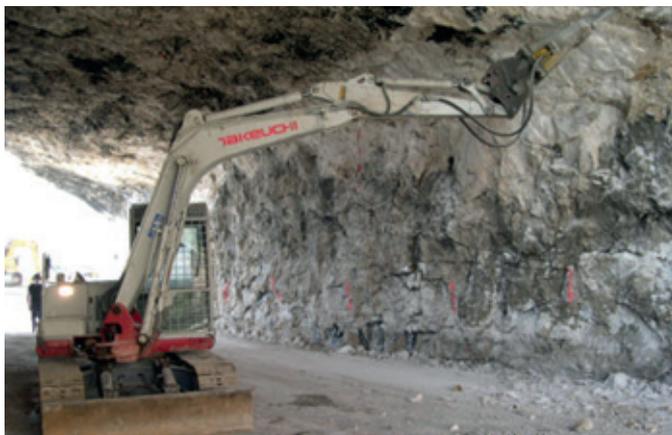
Illustration 24 : Tunnel de Cap Roux – Alésage au BRH localisé à l'angle du gabarit

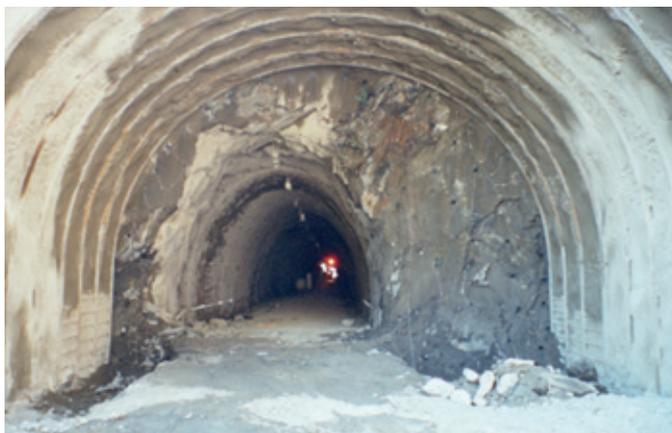
Illustration 25 : Tunnel de la RD 926 – Alésage important de la section transversale

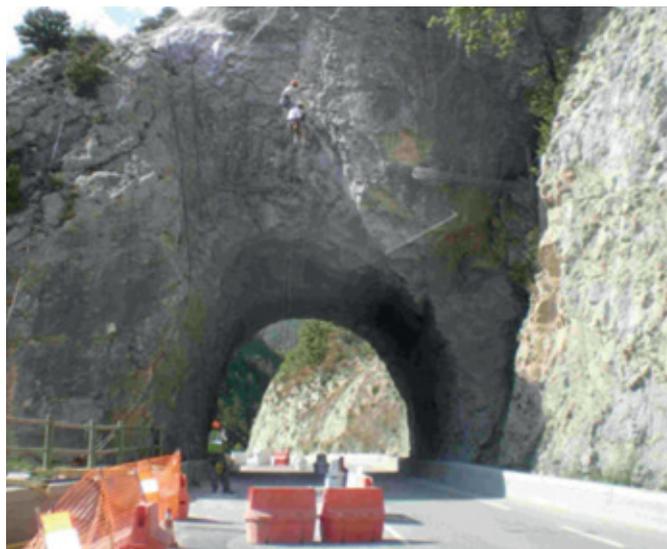
Illustration 26 : Tunnel de Rouaine – Sécurisation préalable des têtes

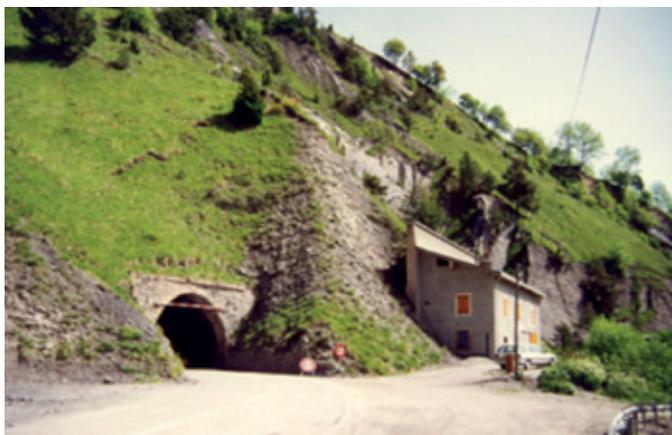
Illustration 27 : Tête amont avant travaux

- démolir l'ancienne tête pour établir un nouveau front d'attaque ;
- mettre en place une voûte parapluie en tube pétroliers ;
- aléser la nouvelle section de l'ouvrage à l'abri d'un soutènement en cintres HEB et blindage acier.

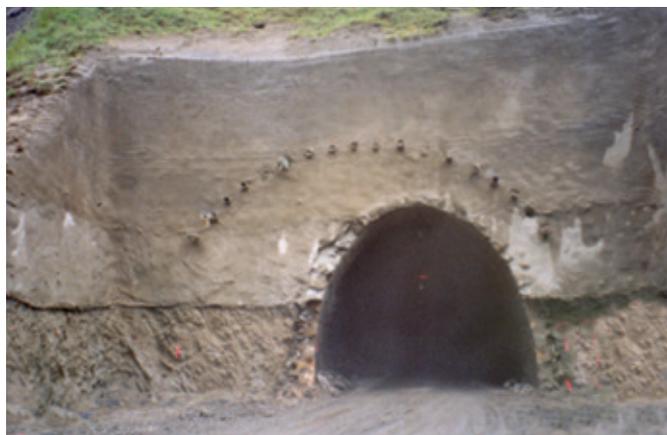
Illustration 28 : Mise en place des tubes pétroliers sur le nouveau front
