RETOURS D'EXPÉRIENCE SUR LA RÉPARATION DU GÉNIE CIVIL DE TUNNELS ROUTIERS

*RETOURS D'EXPÉRIENCE SUR
LA RÉPARATION DU GÉNIE CIVIL
DE TUNNELS ROUTIERS*

mars 2023

Centre d'Études des Tunnels

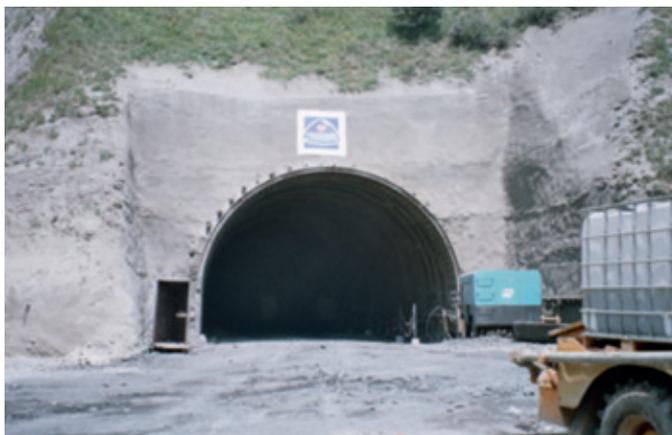
Illustration 29 : Nouvelle section alésée cintrée

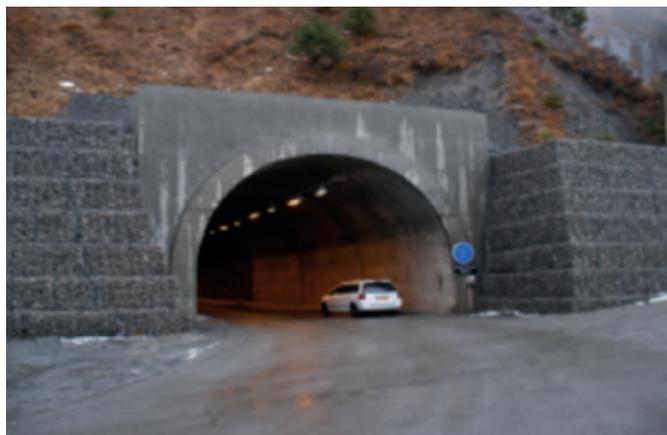
Illustration 30 : Tête amont après travaux

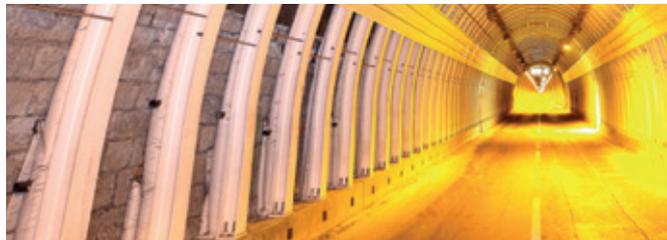
Nota bene : la mise sur cintres peut être provisoire ou définitive. Dans le 1^{er} cas, il faudra être attentif aux conditions d'enlèvement ultérieur de ces cintres. Dans le second, il faut prendre en compte l'impact sur la géométrie de l'ouvrage (cf. Illustration 33).

Illustration 33 : Tunnel de Tende – Mise sur cintres définitifs

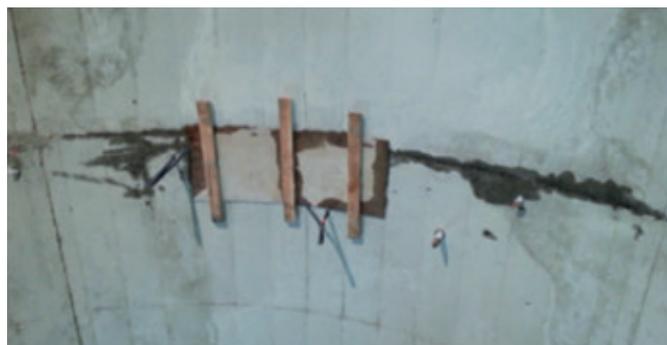
Illustration 36 : Tunnel du Col de Menée – Injection de clavage

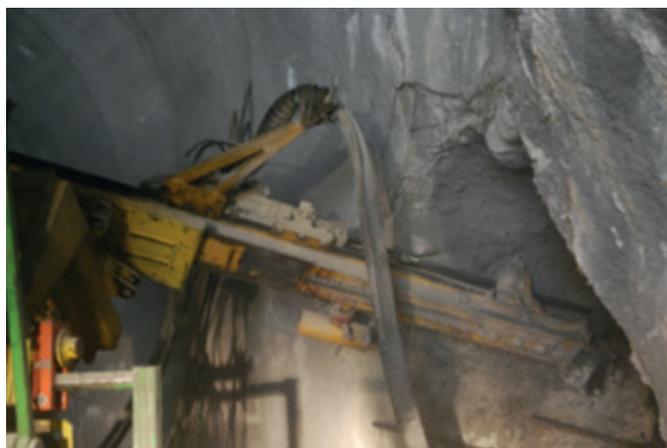
Illustration 38 : Tunnel de Boulc – Boulonnage après purge profonde (même zone que l'illustration 37)

La réparation se fait par purge des zones détériorées, renforcement du terrain par boulonnage si nécessaire (cf. Illustration 38), puis projection d'un béton renforcé par treillis soudé ou fibres (suivant la nature des terrains à soutenir). Le treillis soudé offre la possibilité d'un ancrage dans le terrain par le biais des boulons préalablement mis en place et complétés par des connecteurs (densité à prévoir entre 4 et 8 fixations par m²).

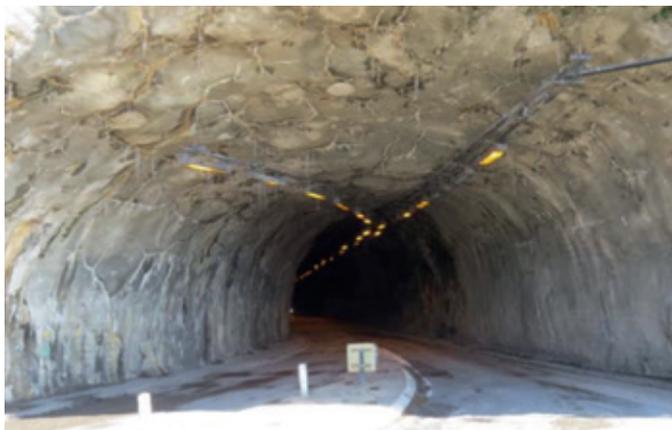
Illustration 39 : Tête du tunnel en mars 2013 : de petites stalactites de glace sont encore en train de fondre...
