# GUIDE DE L'INSPECTION DU GÉNIE CIVIL DES TUNNELS ROUTIERS

## LIVRE 2 : CATALOGUE DES DÉSORDRES

janvier 2015

### Centre d'Études des Tunnels

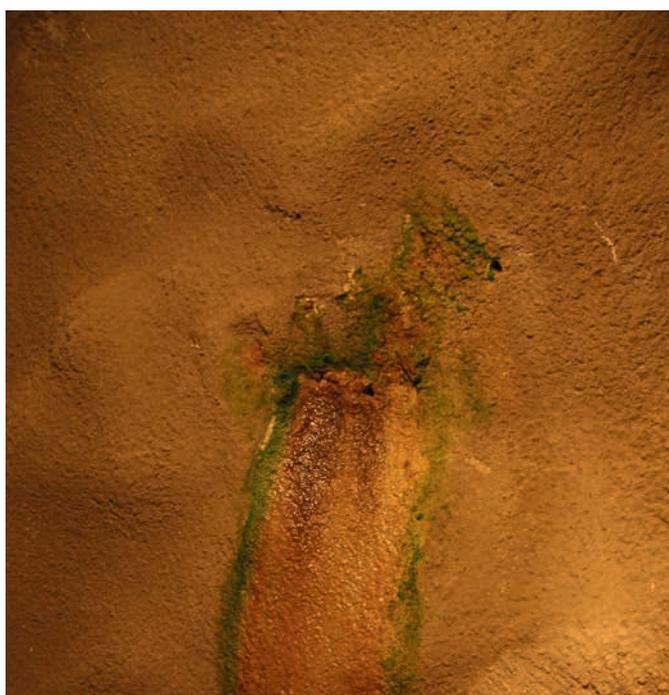
Figure 1 : venue d'eau sur un revêtement en béton projeté

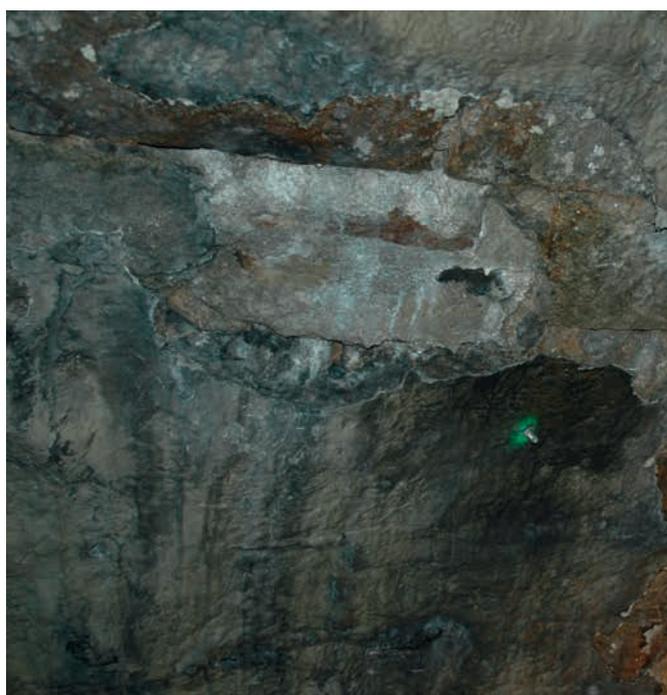
Figure 2 : enduit d'imperméabilisation dégradé suite à des venues d'eau (problèmes de mise en œuvre et effet du gel)

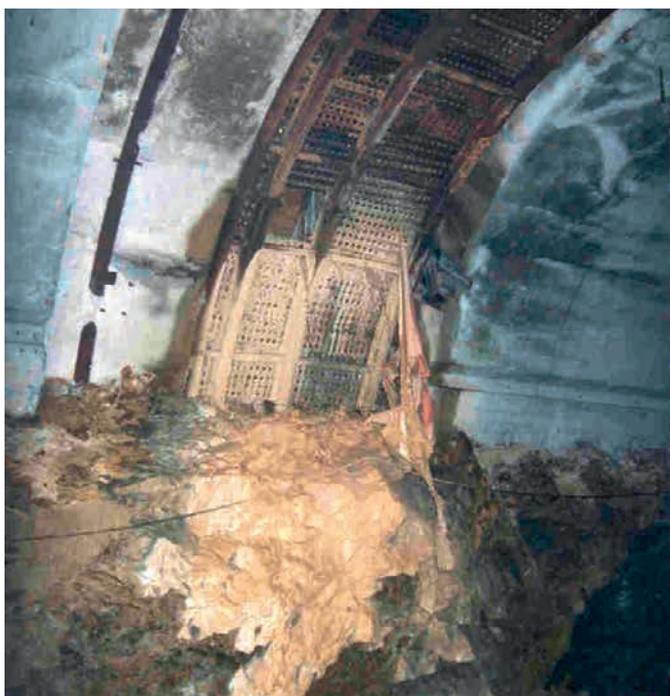
Figure 1 : concrétions calcaires encroûtantes au débouché d'un karst actif dans un tunnel abandonné

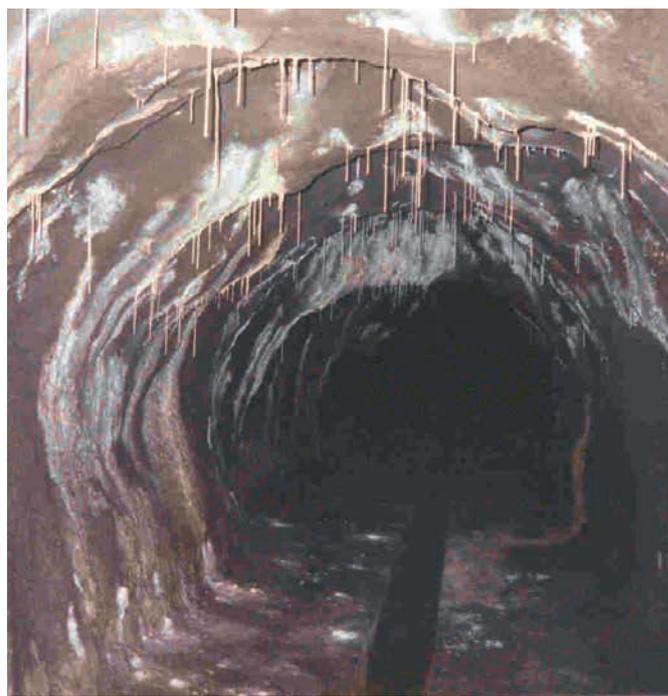
Figure 2 : stalactites et coulures de calcite blanche sur du béton projeté (dissolution de la chaux du ciment par percolation des eaux du terrain)

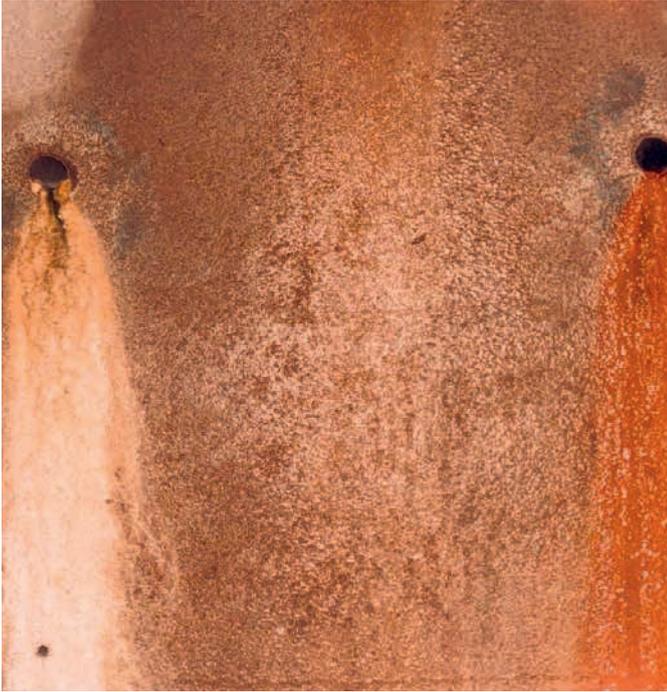
Figure 3 : concrétions claires de calcite (à gauche) ; dépôt de gel rouge, riche en oxyde de fer (à droite)

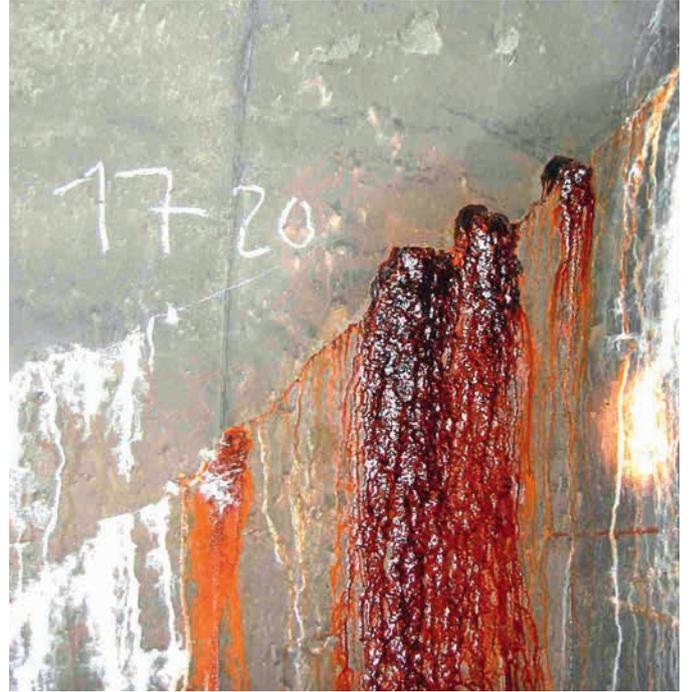
Figure 4 : fissure concrétionnée, calcite blanche et dépôts rouges-bruns

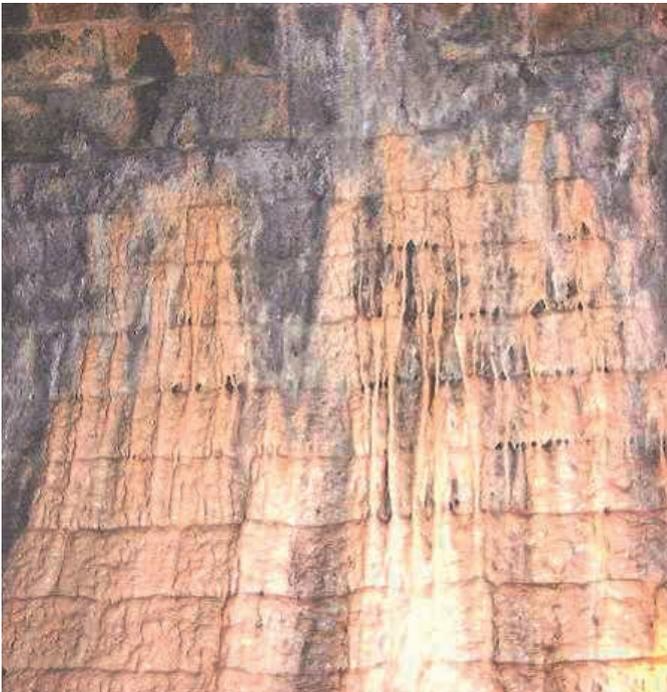
Figure 5 : concrétions de calcite sur maçonnerie de moellons

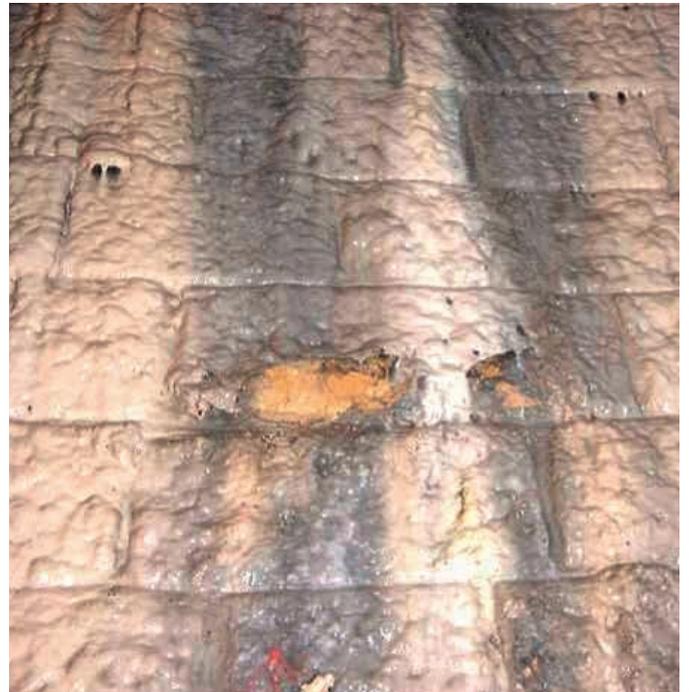
Figure 6 : concrétions encroûtantes de calcite sur maçonnerie de moellons

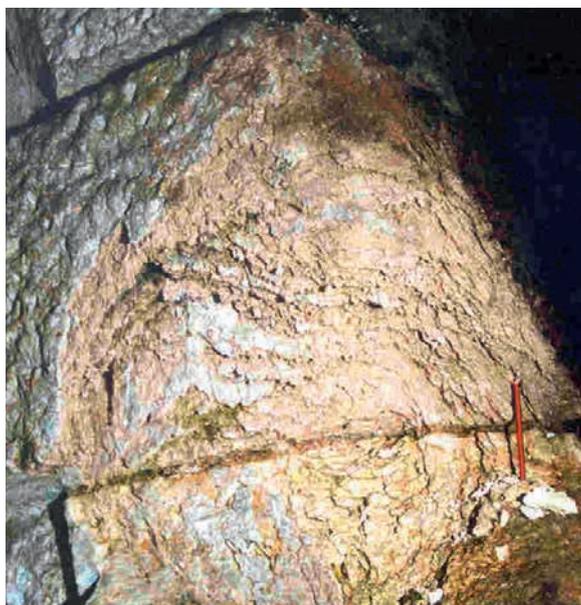
Figure 1 : effets du gel sur des pierres de taille en calcaire oolithique

Dans les moellons, la porosité communicante de la roche, naturelle ou due aux contraintes thermique ou structurelle, facilite l'infiltration de l'eau et fragilise le matériau vis-à-vis des effets du gel. Parmi les roches les plus sensibles, on peut citer les calcaires oolithiques, les dolomies et les grès.

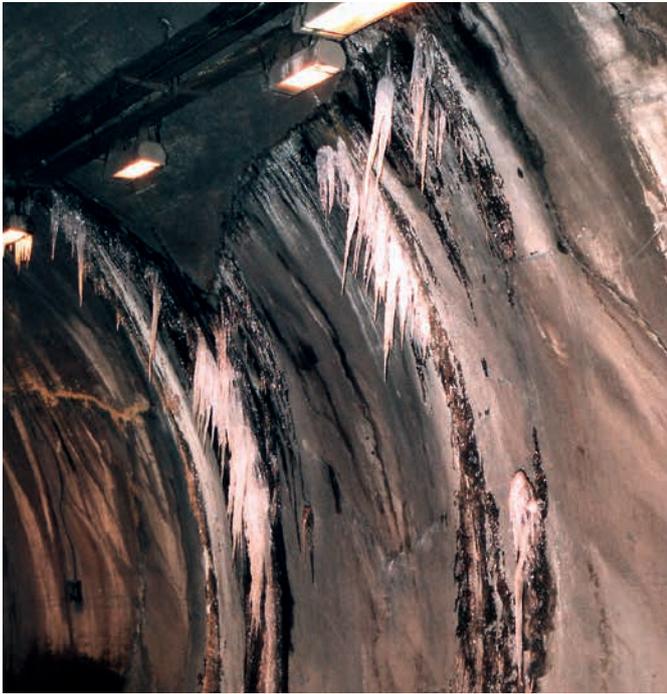
*Figure 2 : stalactites*

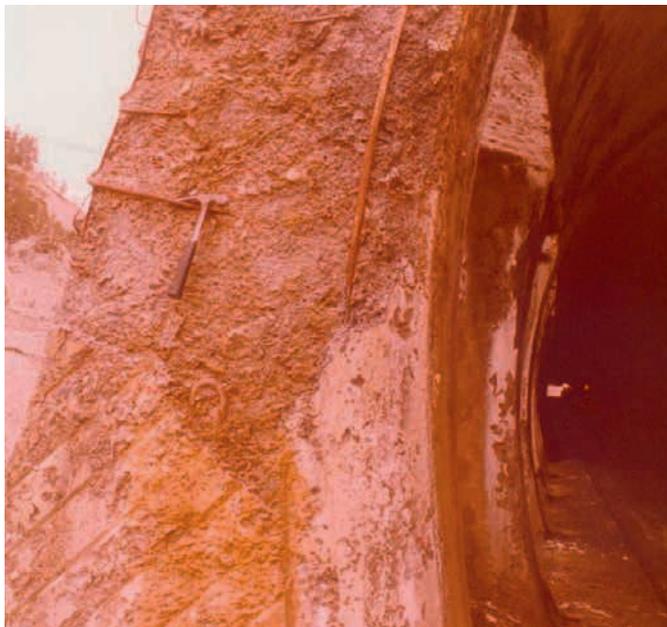
*Figure 4 : piédroit en béton armé gelé*

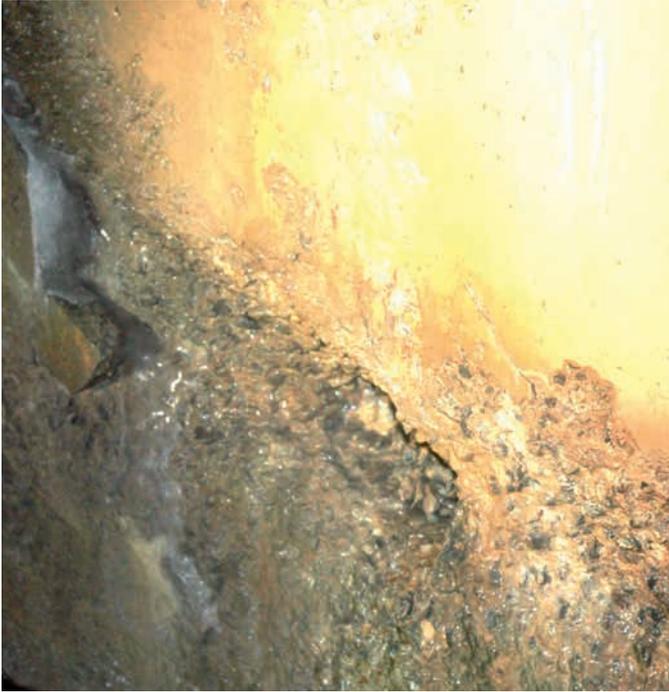
Figure 5 : éclatement du béton par le gel, en base de piédroit

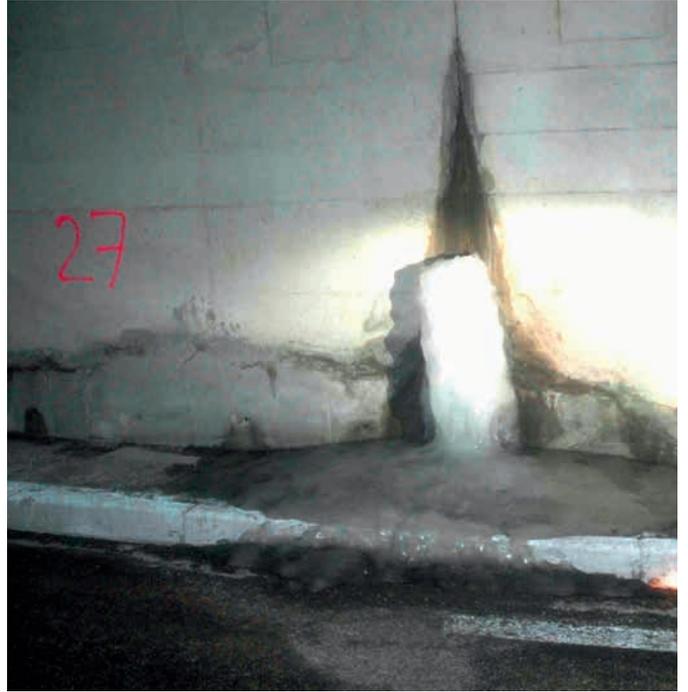
Figure 6 : amas de glace sur trottoir provenant d'un joint

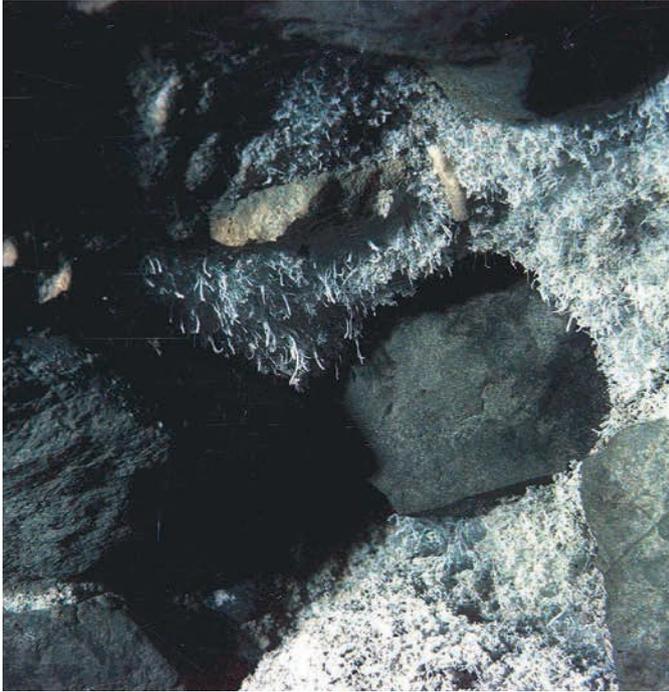
Figure 1 : efflorescences sur mortiers anciens à base de chaux

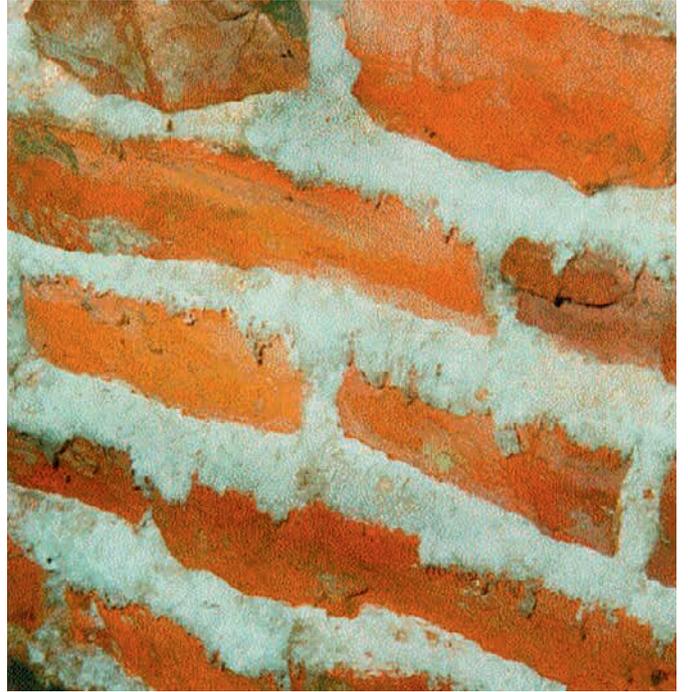
Figure 2 : efflorescences sur mortiers anciens à base de chaux

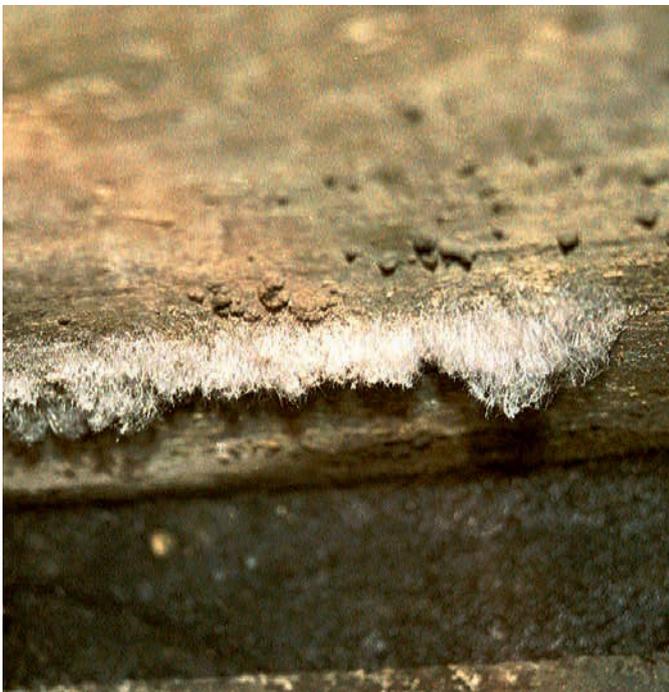
Figure 3 : efflorescences au ras du sol sur un béton de 1976

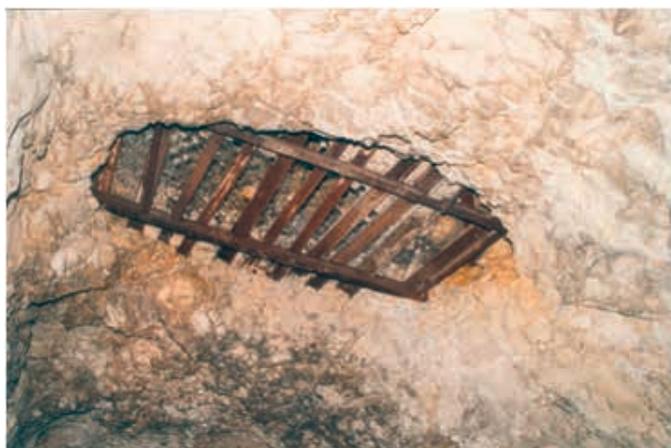
Figure 1 : karst rempli de matériaux mal consolidés et protection contre les chutes de matériaux par profilés métalliques

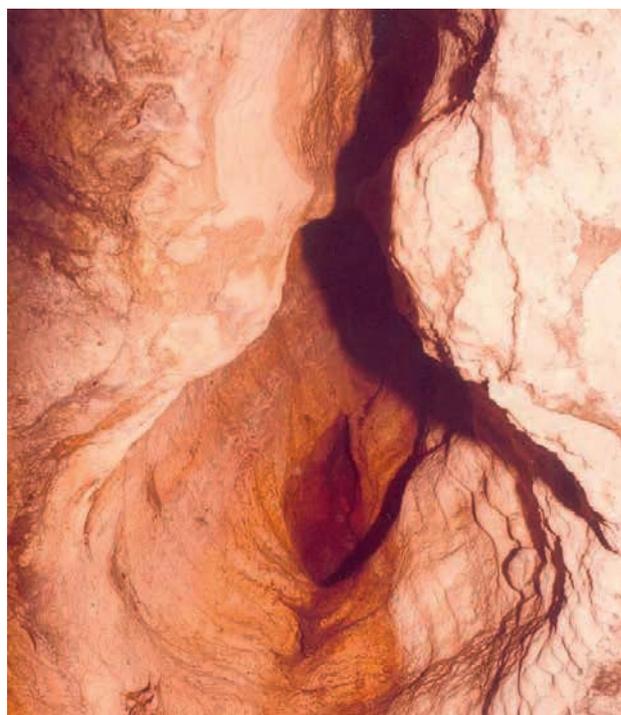
Figure 2 : conduit ouvert débouchant en calotte d'un tunnel non revêtu (on distingue les traces d'écoulements temporaires mêlés à de l'argile rouge)

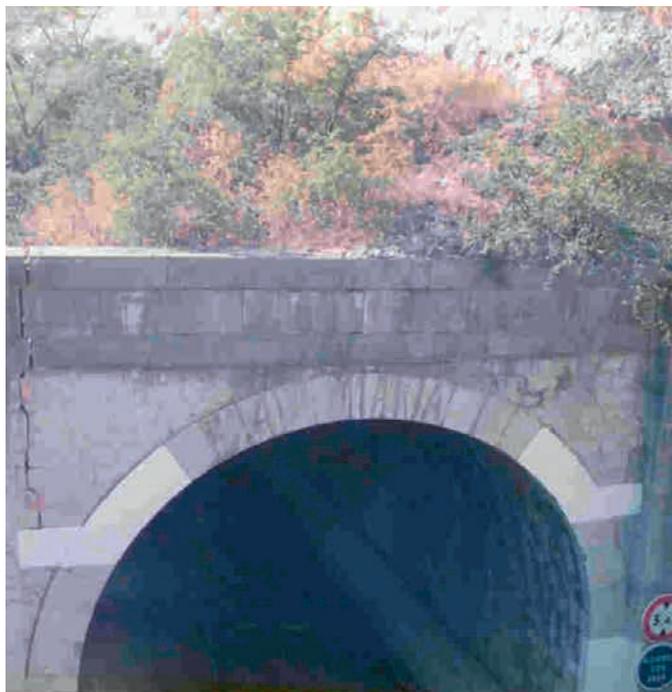
Figure 1 : fissuration et basculement latéral d'un mur tympan, chambre d'éboulis non curée

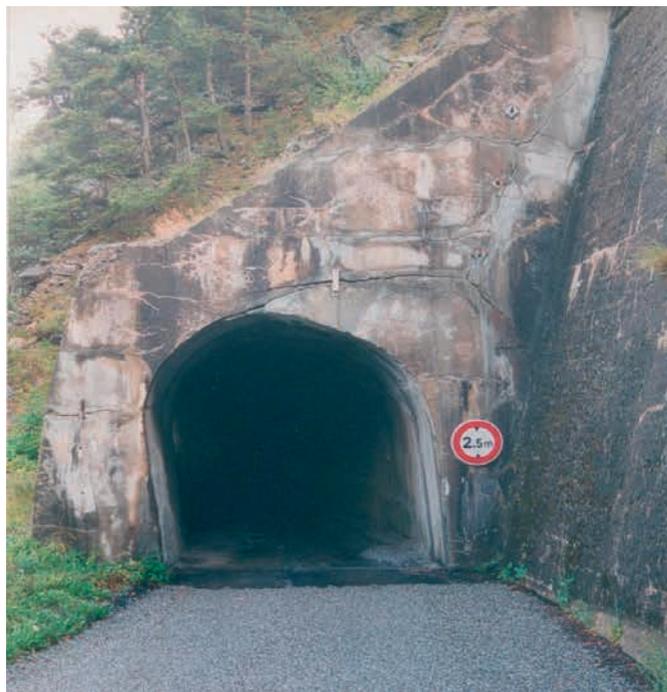
Figure 2 : tête déformée par le glissement du versant

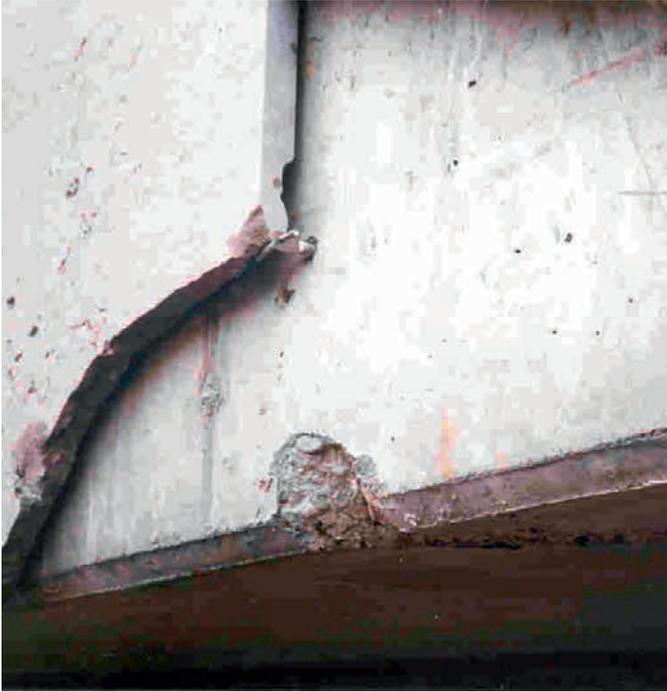
Figure 3 : rupture d'un parement due à un choc de poids-lourd

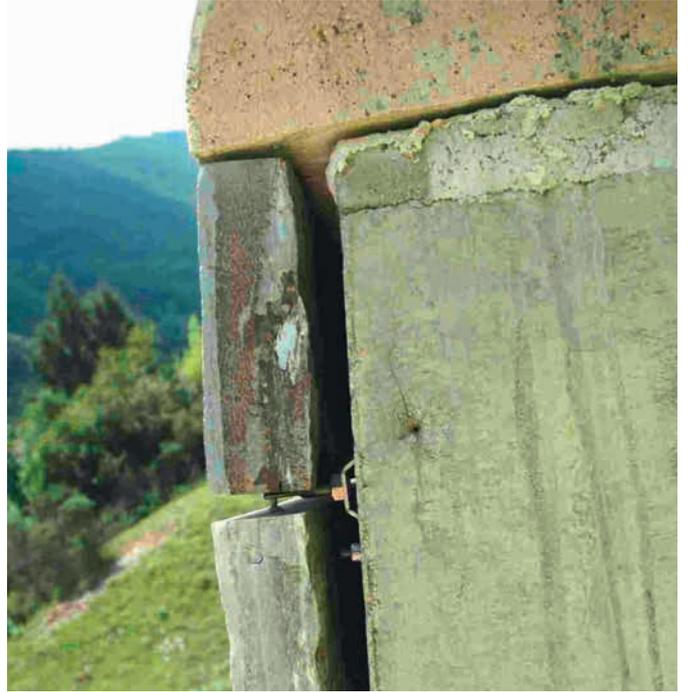
Figure 4 : fixation de l'habillage du tympan déficiente

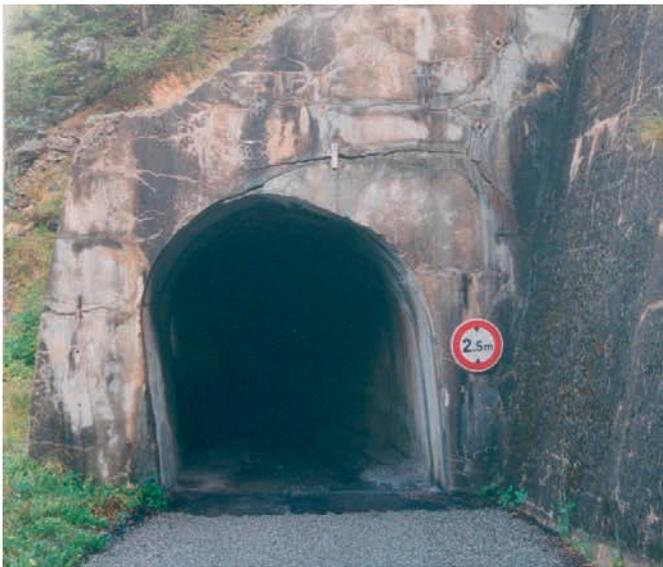
Figure 1 : tête déformée par le glissement du versant

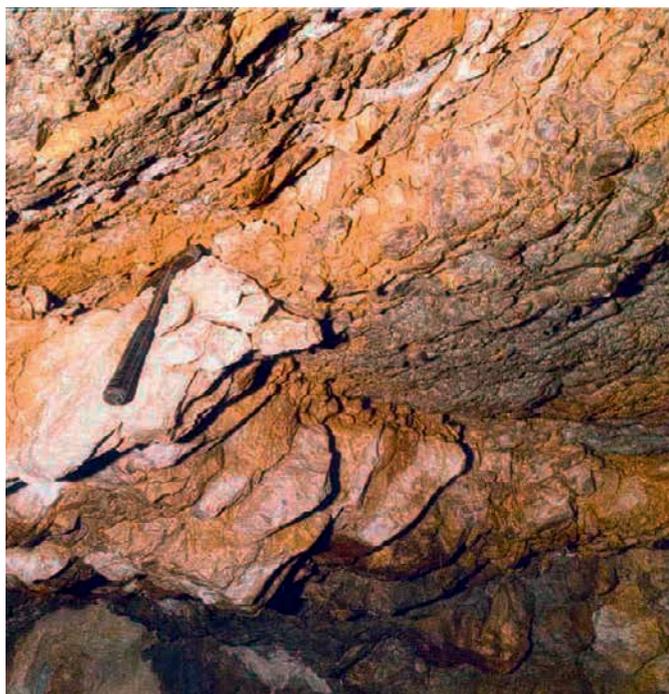
Figure 1 : masse de roche fracturée séparée du terrain par un joint argileux ou « pont de roche instable » (purge possible dans un premier temps)

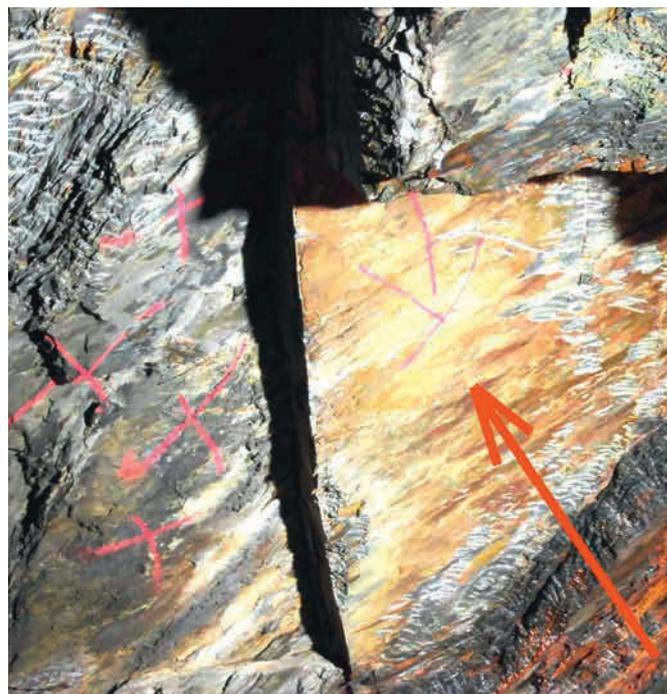
Figure 2 : dalle massive sonnante le creux à l'extrémité de bancs durs instables et présence de plaques de schistes friables

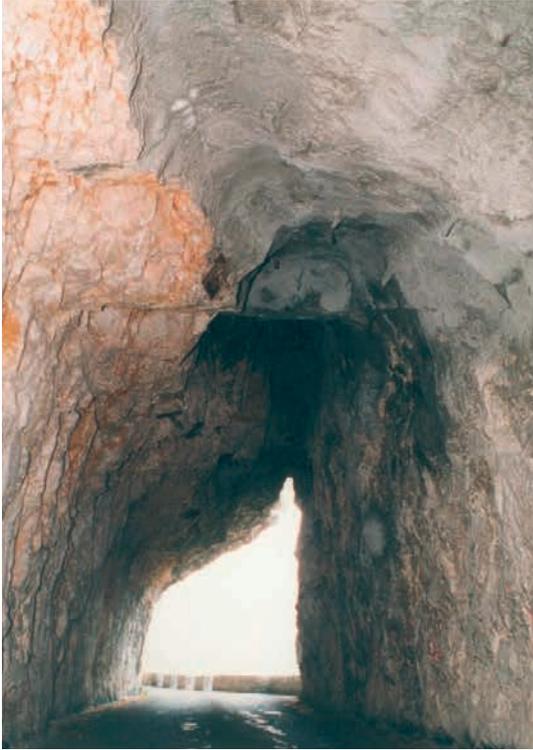
Figure 3 : instabilités résiduelles confortées par béton projeté dans la zone de l'alésage latéral

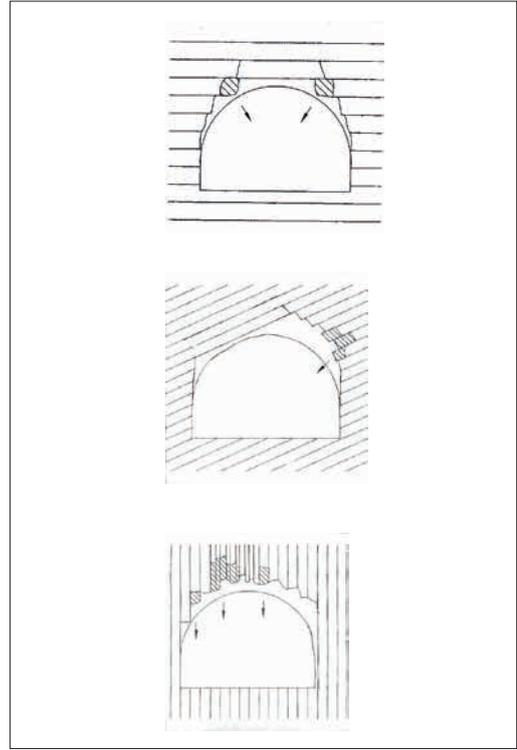
Figure 4 : masses ou blocs lâchés (volumes unitaires faibles à moyens mais multiples)

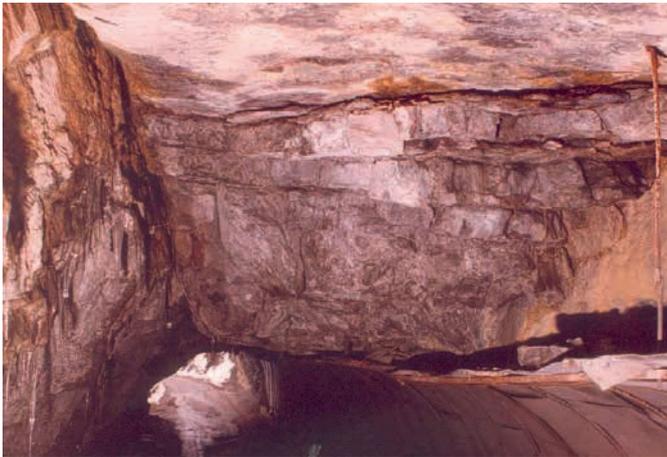
*Figure 1 : bloc tombé sur les tôles indiquant l'affaiblissement de l'extrémité d'une strate calcaire (la présence de deux discontinuités verticales et humides sur les côtés constitue une situation potentiellement dangereuse à long terme pour l'ensemble de la partie rocheuse centrale.)*

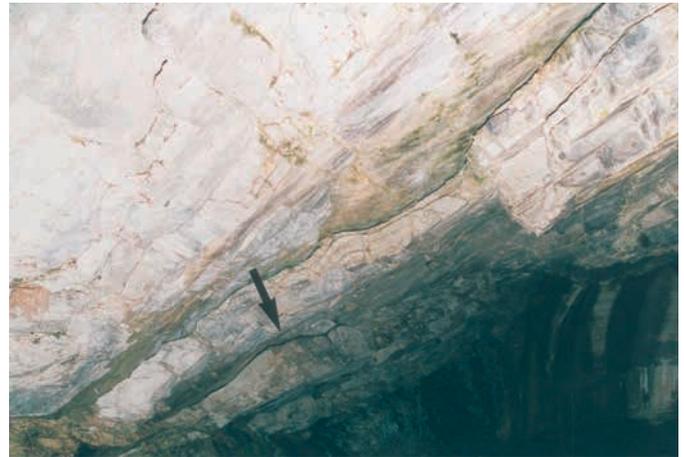
*Figure 2 : plaques décollées inclinées de 45° en rein de tunnel*

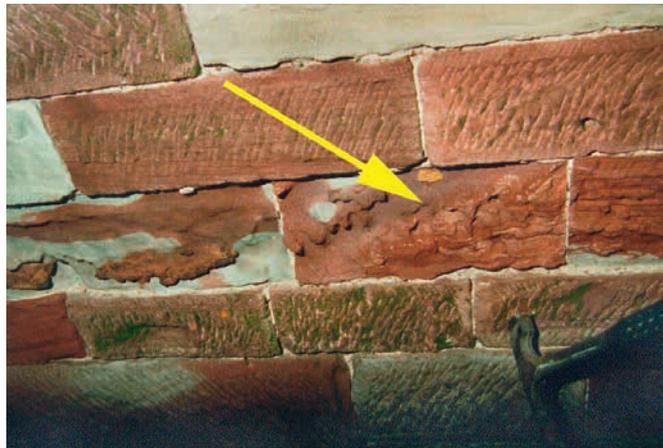
Figure 1 : moellons de grès alvéolés

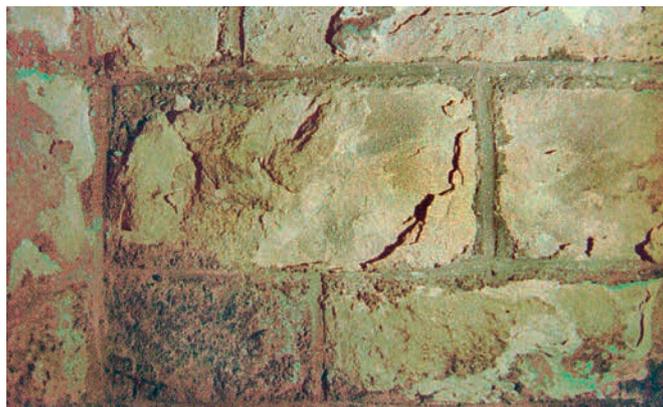
*Figure 1 : moellons desquamés (la maçonnerie de moellons gréseux a subi un rejointoiement, déjà ancien, à l'aide d'un mortier riche en ciment et compact, qui a vraisemblablement accéléré, sinon initié le processus de desquamation, en déplaçant les transferts d'eau dans la pierre)*

Le processus de desquamation peut être accéléré par des mortiers de rejointoiement moins perméables que les pierres ou le mortier d'origine ; les transferts de vapeur d'eau s'opèrent alors dans la pierre, alors que le mortier d'origine plus perméable tendait à la protéger.

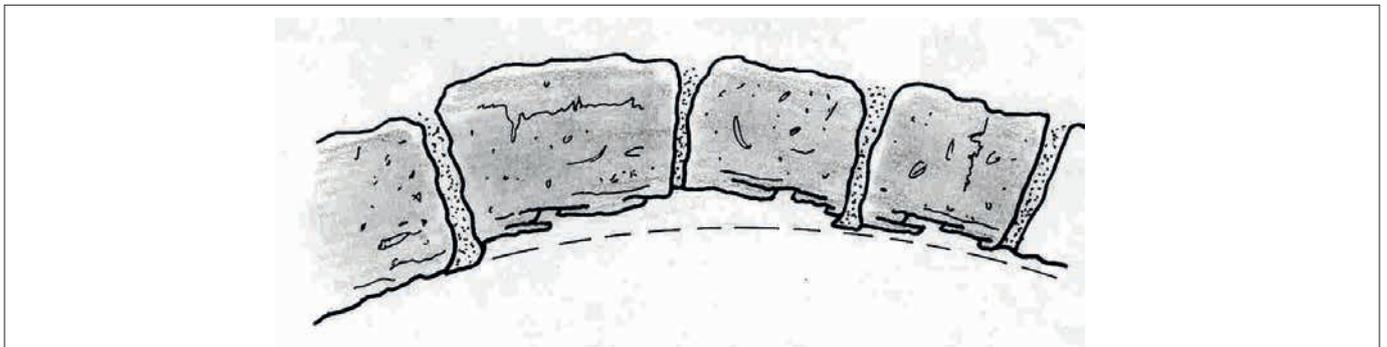
Figure 1 : schéma de l'exfoliation

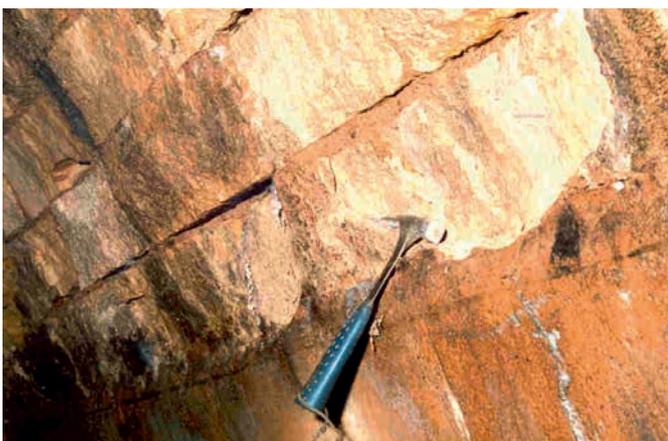
Figure 2 : exfoliations de moellons en calcaire oolithique, fragiles et gélifs

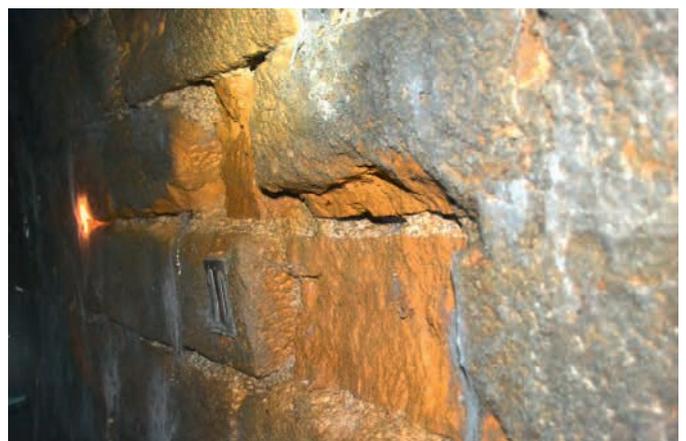
Figure 3 : exfoliation et délitage de moellons en calcaire

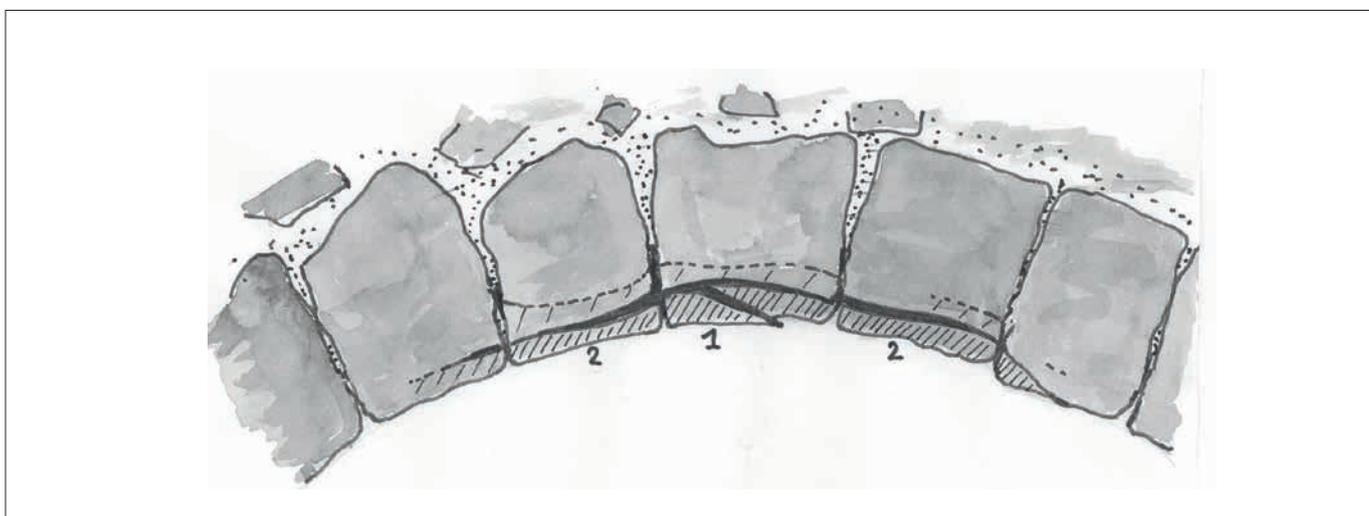
Figure 1 : schéma d'un écaillage de moellons en clé (voûte pincée) (on remarque l'absence de mortier entre les moellons qui sont en contact ; la chute d'une écaille de type 1 déstabilise les écailles de type 2, auparavant coincées ; si la racine de l'écaille tombée sonne encore le creux, cela signifie que de nouvelles écailles sont en formation -pointillés-)

Les écaillages s'alignent le plus souvent sur une ou plusieurs rangées de moellons consécutifs.

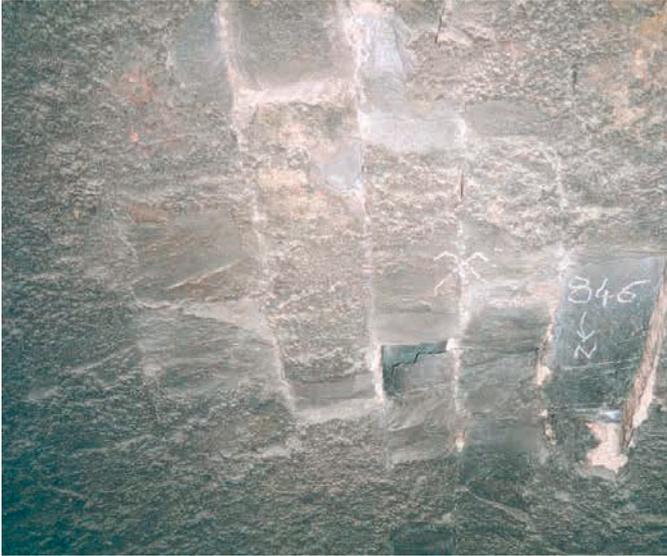
Figure 2 : écaillage de moellons en clé (les parties d'aspect lisse sont les cicatrices de départ des écailles dont l'épaisseur atteint 10 cm ; on remarque l'absence quasi-totale de mortier dans le sens longitudinal, ainsi qu'une écaille décollée toujours en place par coincement latéral)

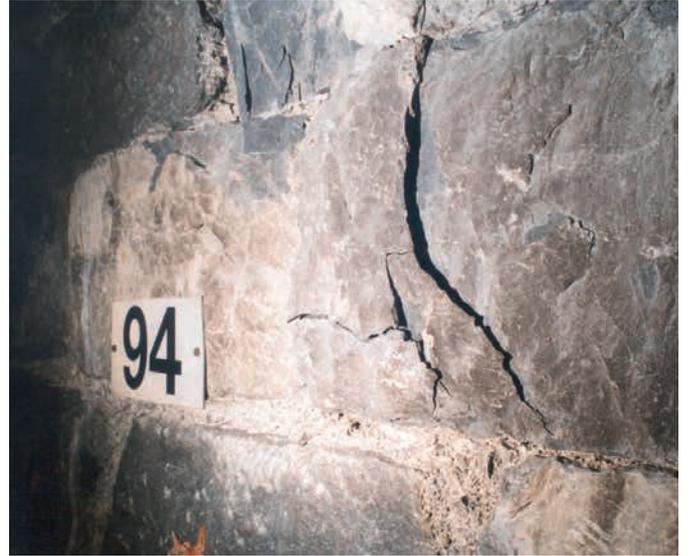
Figure 3 : écaillage de moellons en piédroit (l'écaille, décollée de 15 mm, n'est pas détachable à la main ; les moellons supérieurs et inférieurs sont en contact direct sans mortier)

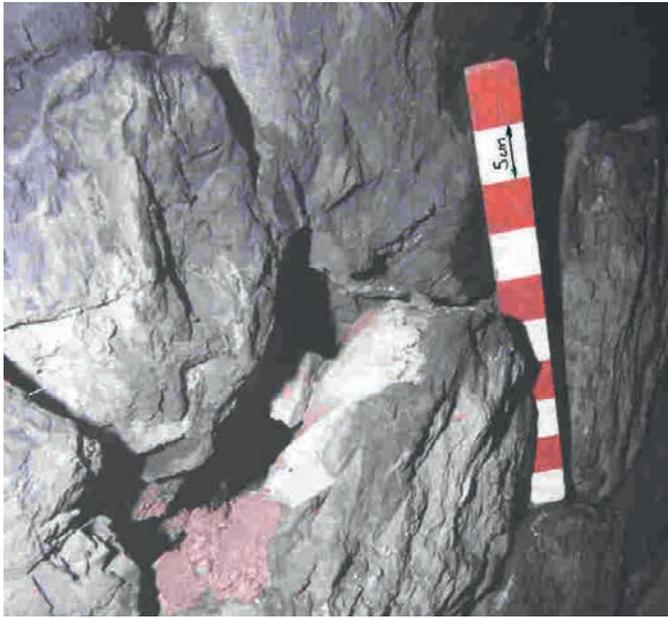
*Figure 1 : décomposition totale d'un mortier amorçant la ruine du piédroit (le facteur aggravant est ici l'absence d'assise)*

Le plus souvent, l'altération des mortiers affecte toute l'épaisseur de la maçonnerie et provient du lessivage par les eaux d'infiltration riches en CO<sub>2</sub> ou en sulfates. Le stade ultime est un sable, soit sec et pulvérulent, soit humide et pâteux, et l'appareillage est alors proche de la ruine.

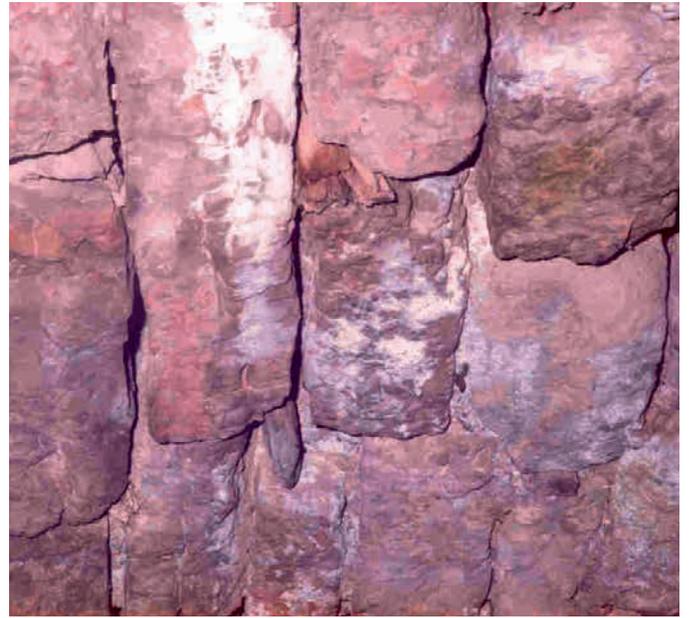
*Figure 2 : déjoints par dissolution, typique d'un manque d'entretien (les cales en bois étaient probablement destinées à sécuriser un moellon ou à stopper d'anciennes arrivées d'eau ponctuelles ; les moellons, pourtant de bonne qualité, sont quasiment déchaussés.)*

Cette altération peut se développer à partir de l'intrados par dissolution progressive du liant, provoquant un recul du mortier dans le joint. Le lent recul du mortier s'apparente à l'alvéolisation évoquée pour les pierres gréseuses. Le mortier visible reste compact et dur. L'évolution de ce désordre est à surveiller.

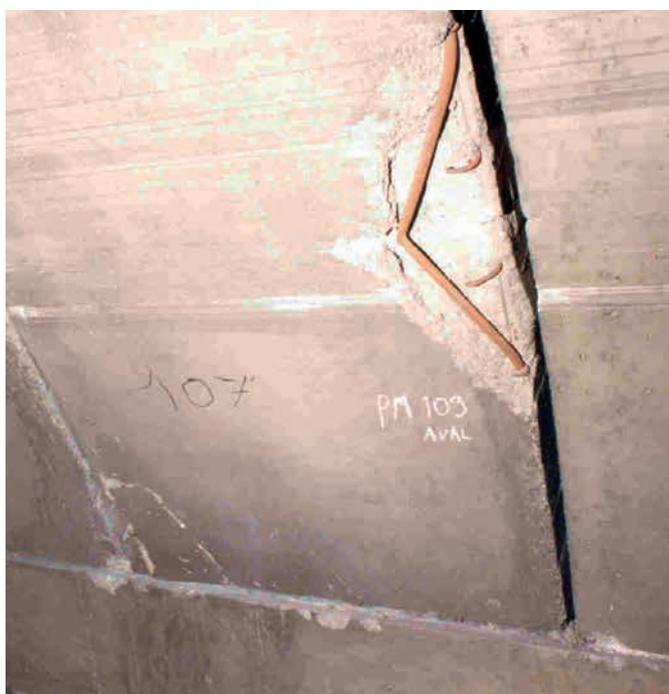
Figure 1 : élément préfabriqué mince épaufré par un choc (traces de frottements)

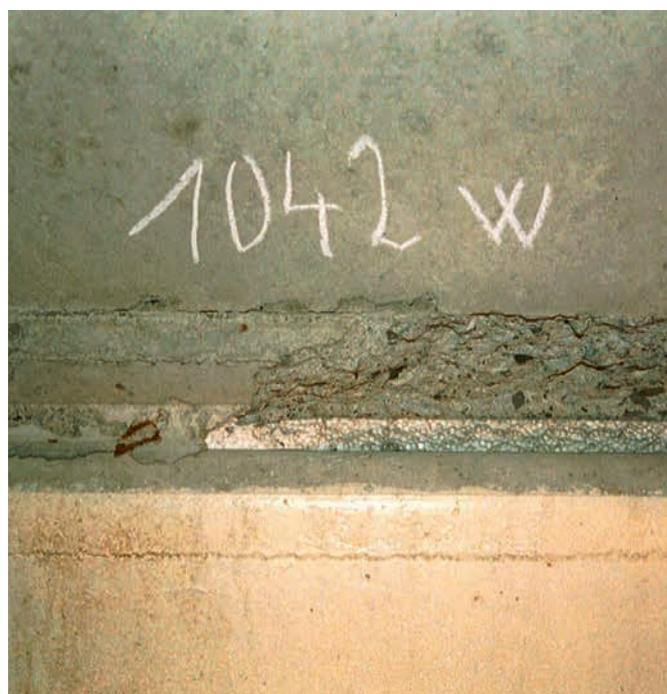
Figure 2 : épaufrure à la base de l'appui d'une dalle de ventilation, survenue probablement lors du décoffrage ; à gauche, subsiste une écaille non encore tombée.

- soit à des chocs accidentels,
- soit à un problème au décoffrage,
- soit enfin à une altération du matériau (une arête vive de moellon ou de béton gelée prendra un aspect arrondi qui peut être qualifié d'épaufrure).

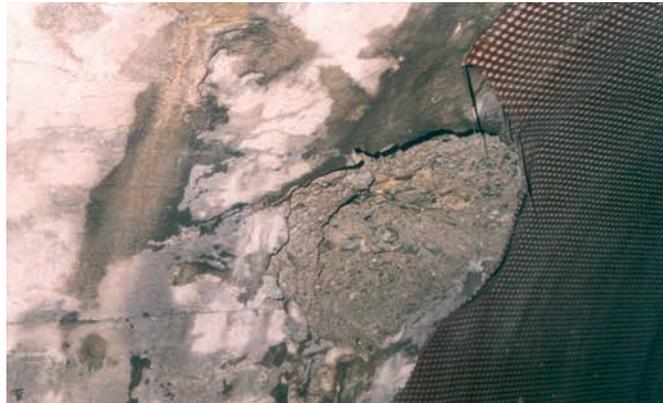
*Figure 1 : béton altéré par dissolution et lessivage, puis soumis au gel*

L'effet du gel peut intervenir comme facteur aggravant d'une altération préalable ayant favorisé l'accès de l'eau au cœur de la masse du béton. Cette cause peut être suspectée principalement à proximité des têtes de tunnel.

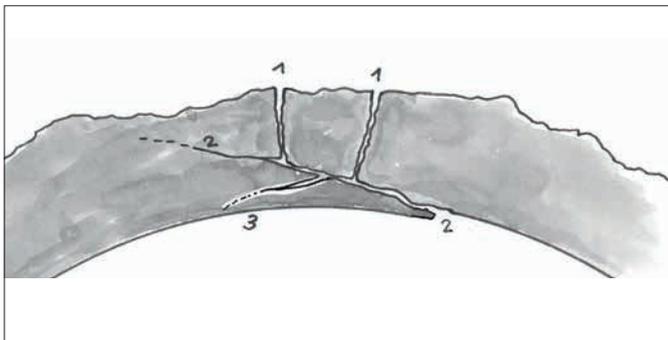
Figure 1 : schéma du mécanisme d'écaillage du béton en clé de voûte ; l'intrados est mis en compression et des fissures suivantes se forment : fissures de traction à l'extrados (1), fissure de cisaillement à l'intrados (2), la fissure est ouverte car le matériel broyé foisonne et tend à repousser l'écaillage en formation ; la racine de l'écaillage (3) cède rapidement et celle-ci devient instable ; toute la sous-face sonne creux

Dans les voûtes en béton (coffré ou projeté), l'écaillage mécanique peut se manifester en tout point du profil par des fissures de cisaillement avec décollement d'écaillés. Le revêtement se rompt rapidement sous l'action de contraintes excessives à l'intrados. Ces désordres sont localisés selon une ou plusieurs génératrices du tunnel et, souvent, en clé de voûte.

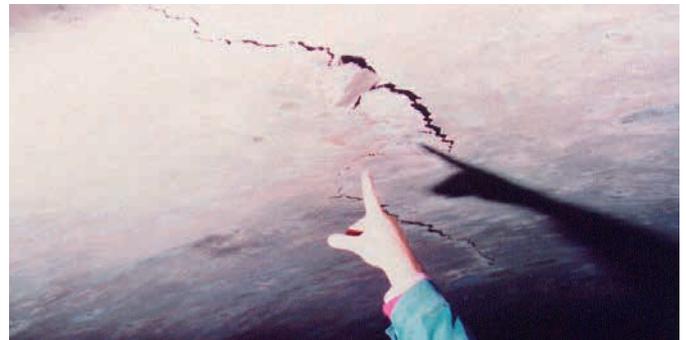
Figure 2 : début de cisaillement du béton en clé (la fissure de cisaillement est ici nettement exprimée ; la lèvre est fragile.)

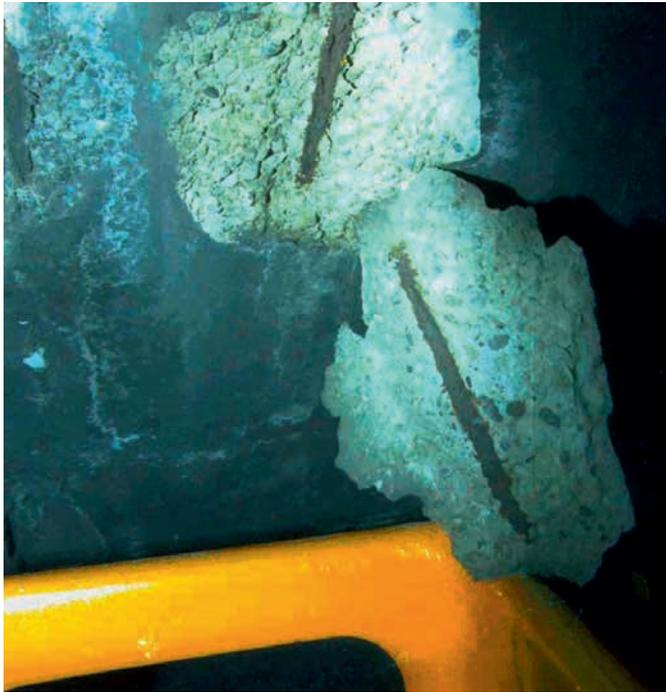
Figure 1 : écaille de 2 à 3 cm d'épaisseur suite à la corrosion d'une armature (béton de 1963)

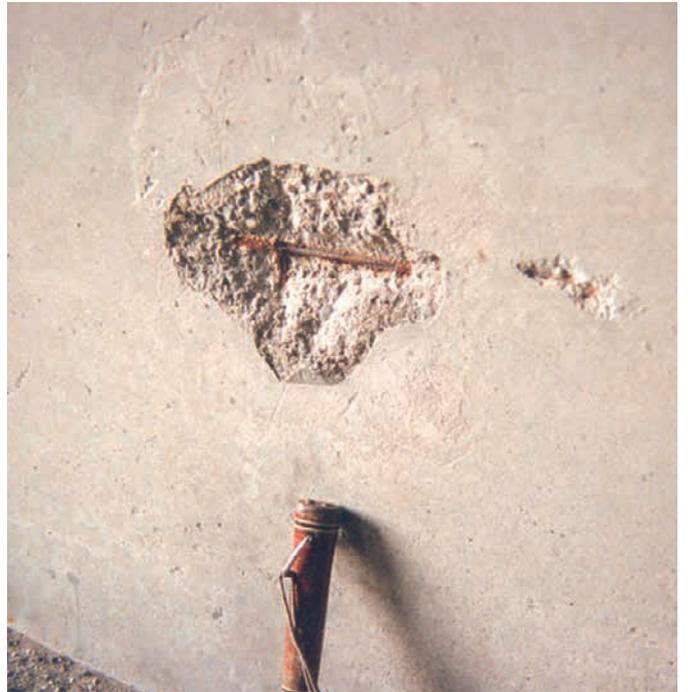
Figure 2 : éclatements dans un béton récent

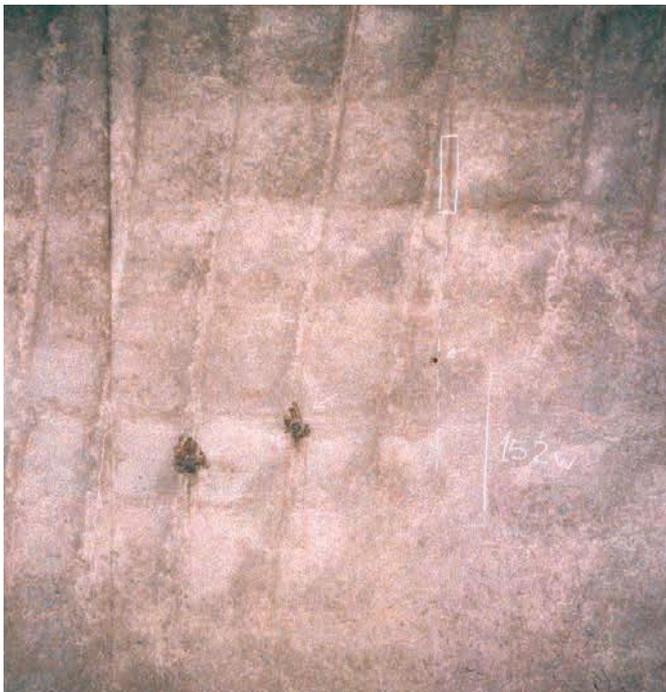
Figure 3 : spectre des armatures en piedroit d'anneau

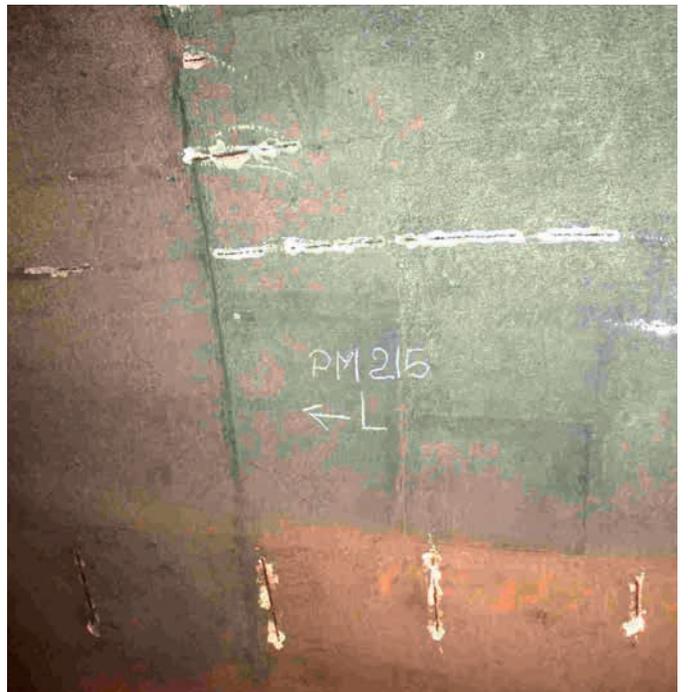
Figure 4 : éclatement du béton dû à la corrosion et au faible enrobage des armatures

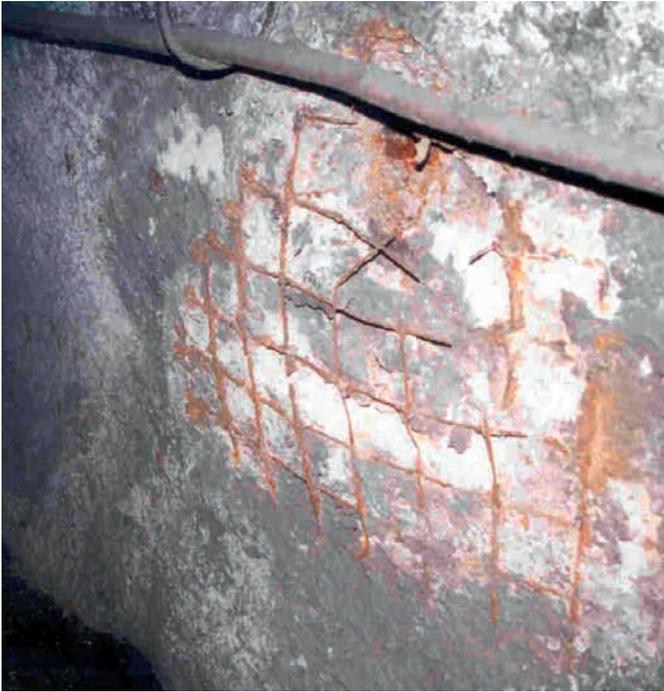
Figure 1 : enrobage insuffisant du treillis soudé (malfaçon)
