# GUIDE DE L'INSPECTION DU GÉNIE CIVIL DES TUNNELS ROUTIERS

## LIVRE 2 : CATALOGUE DES DÉSORDRES

janvier 2015

### Centre d'Études des Tunnels

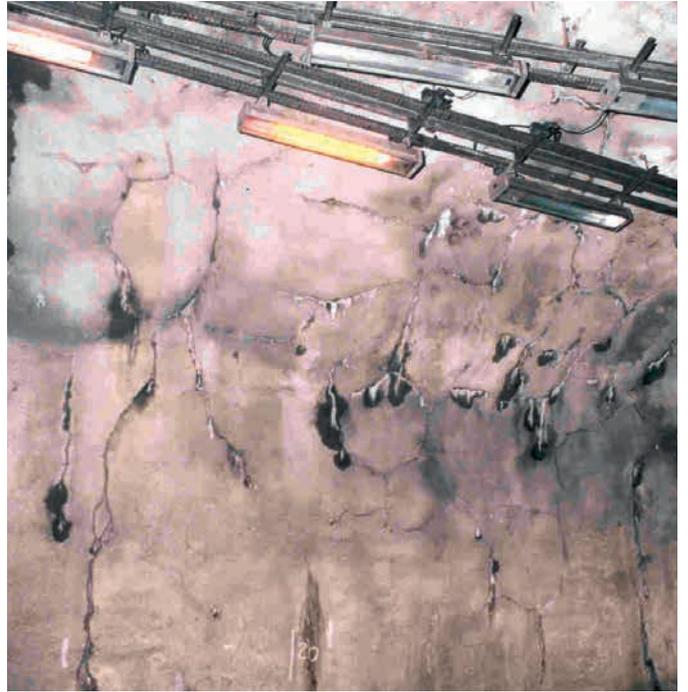
Figure 2 : faïençage d'un béton projeté sur rocher humide (retrait d'un béton non fibré)

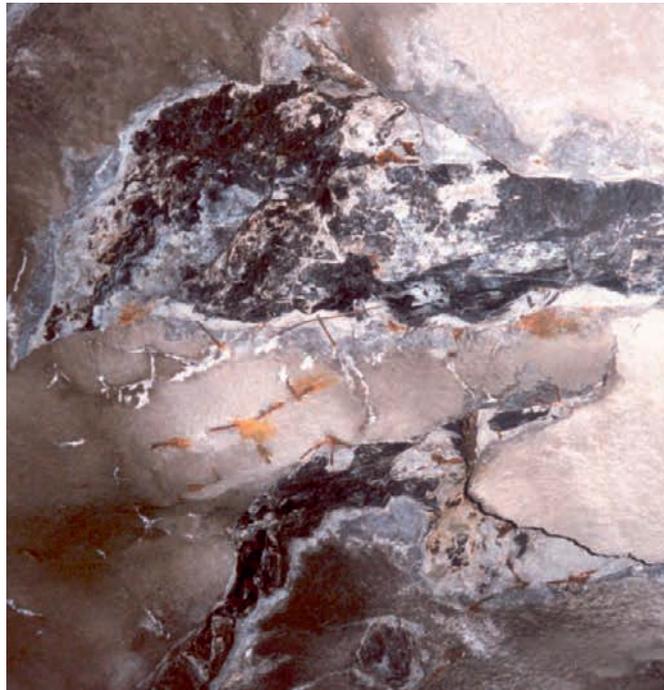
Figure 3 : béton projeté tombé en calotte (conjugaison d'une projection mal conduite, sur un terrain schisteux, humide et instable, soumis au gel prolongé)

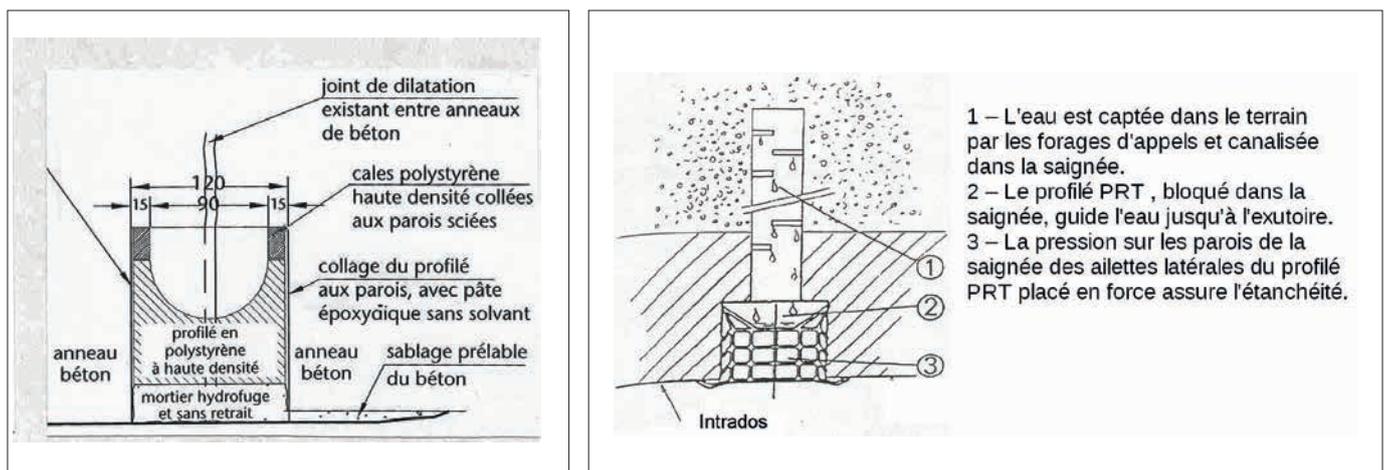
Figure 1 : deux types de captages linéaires d'intrados

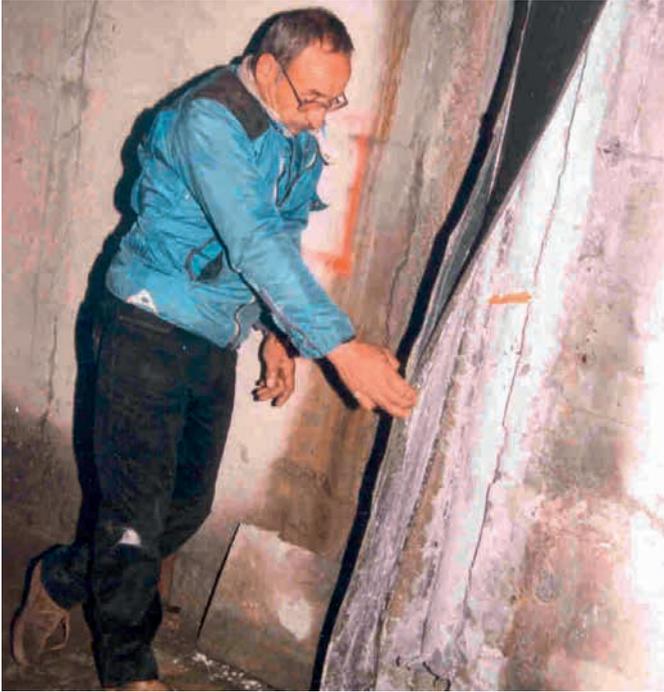
Figure 2 : pontage décollé (la base du captage est détruite par le gel et engorgée)

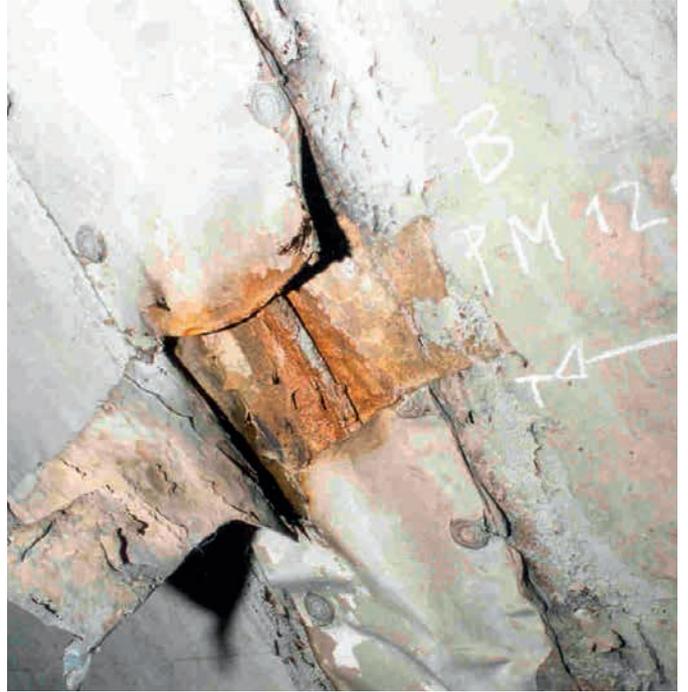
Figure 3 : pontage et joint amovible (ici joint PRT et pontage Hypalon) détruit par des frottements de poids lourds

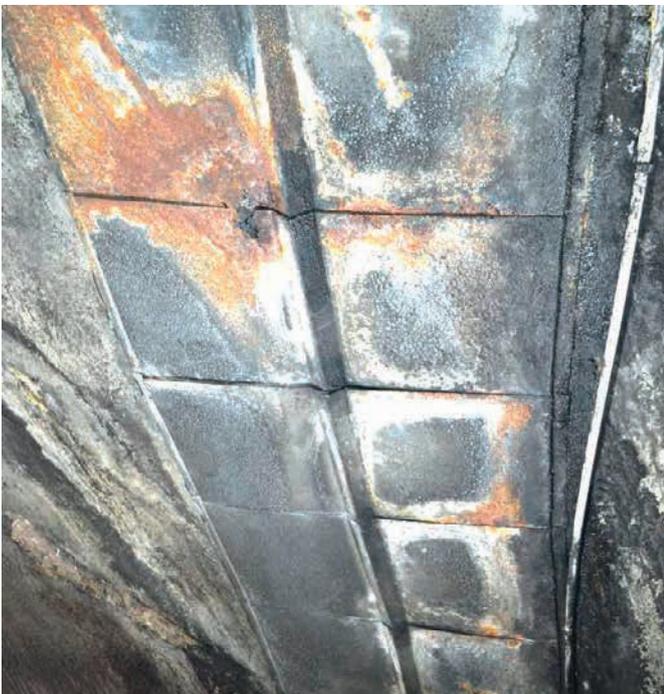
Figure 4 : drain d'intrados en acier zingué, corrodé et fuyant

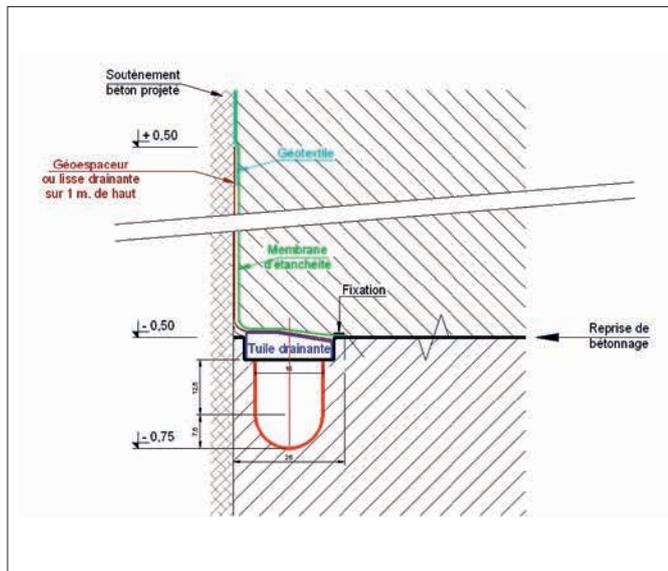
Figure 1 : coupe d'un caniveau drainant en base de feuille d'étanchéité

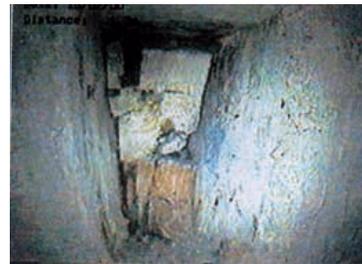
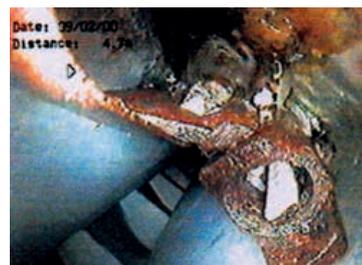
Figure 2 : exemples de caniveaux engorgés de débris de chantier (vidéo-endoscopie)

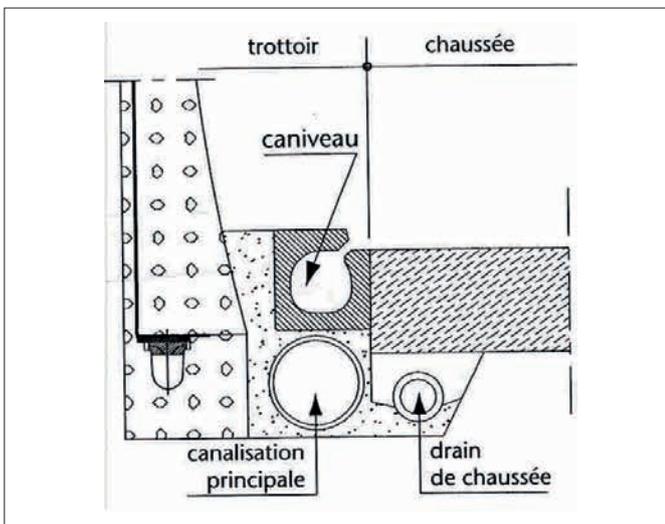
Figure 1 : caniveau d'extrados, drain de chaussée, collecteur et caniveau à fente

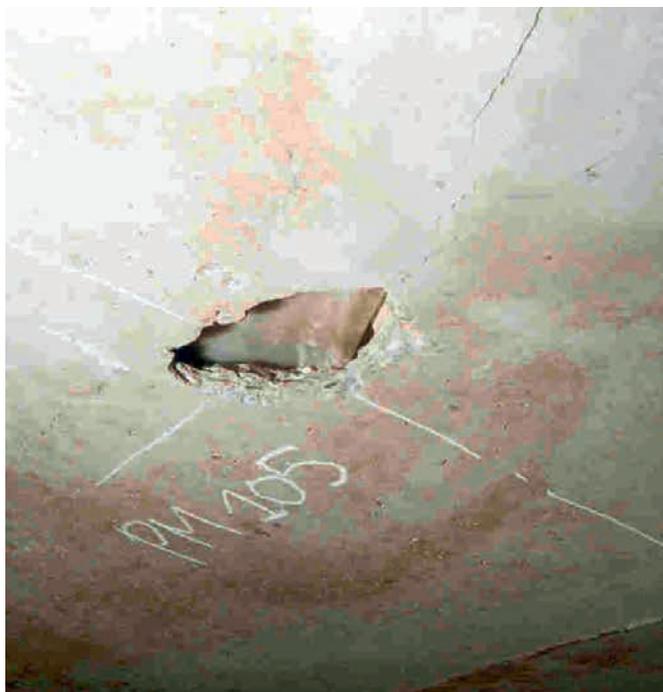
Figure 1 : repli de feuille (zone sonnante creux localement)

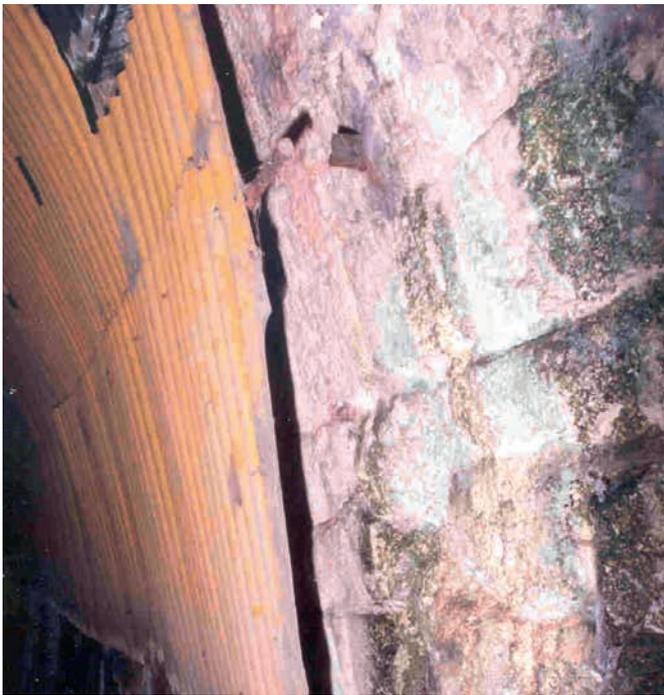
Figure 1 : perte d'un élément métallique et rupture des ancrages

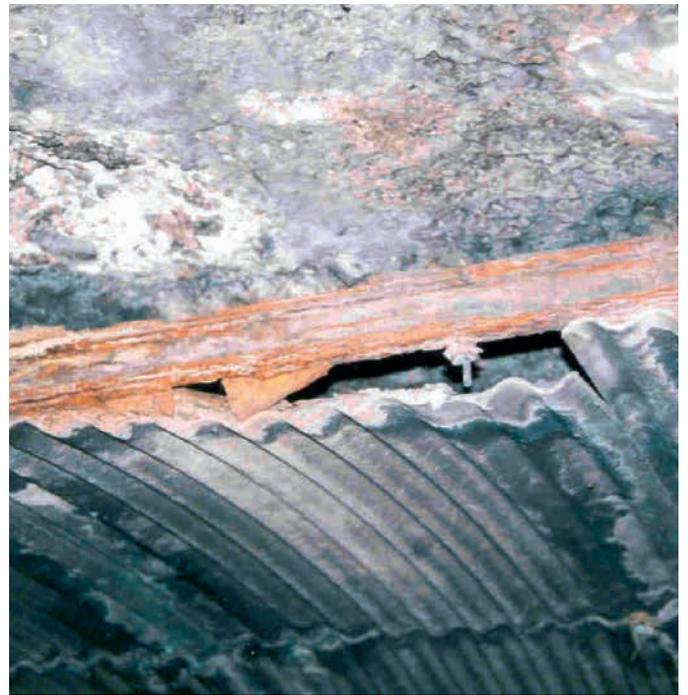
Figure 2 : panneaux en fibres-ciment (oxydation importante des lisses de soutien et rupture d'une fixation)

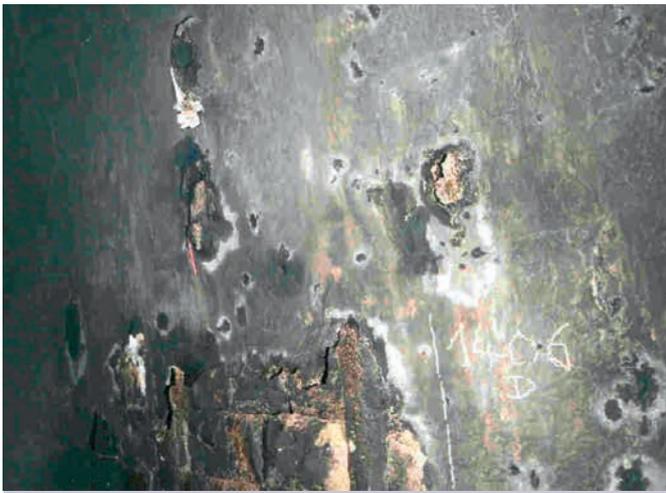
Figure 1 : dégradation d'un film de résine posé sur maçonnerie

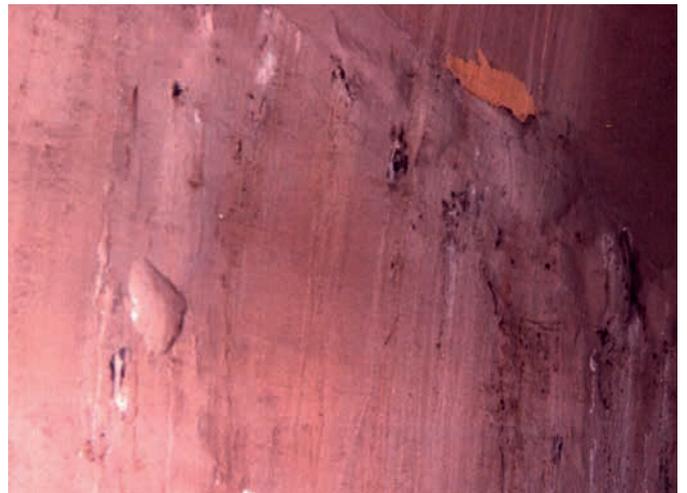
Figure 2 : cloques du film de résine avec eau sous pression

La forte humidité de certains tunnels anciens, gênante pour l'exploitation, a conduit à mettre en œuvre des « étanchéités d'intrados » sous la forme de films de résine polyuréthane fins (1 à 2 mm au plus), qui s'apparentent à un cuvelage. Les désordres sont apparus rapidement du fait de la pression de l'eau s'exerçant entre le revêtement et le film. Suivant la qualité de son adhérence et de son élasticité, qui se dégradent avec le temps, le film se décolle (cloques sous pression), puis se déchire.

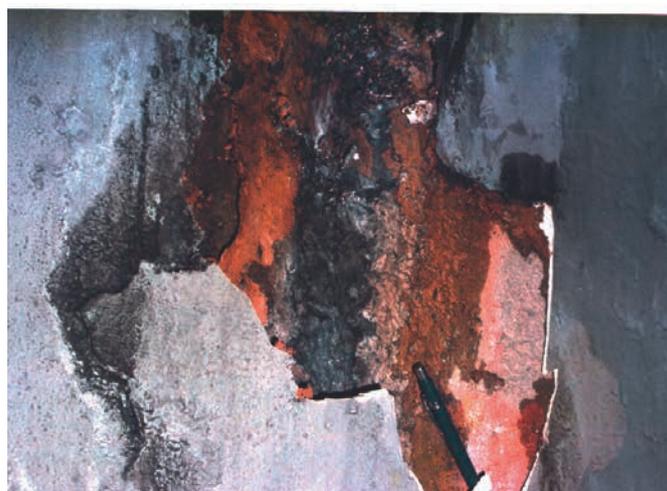
Figure 3 : éclatement d'un cuvelage sous l'effet du gel

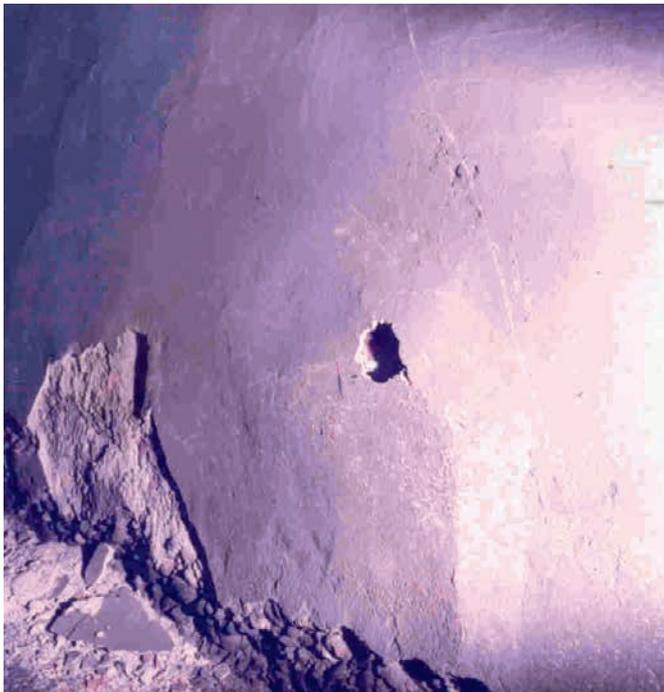
Figure 1 : enduit sur béton ancien, fissuré et décollé

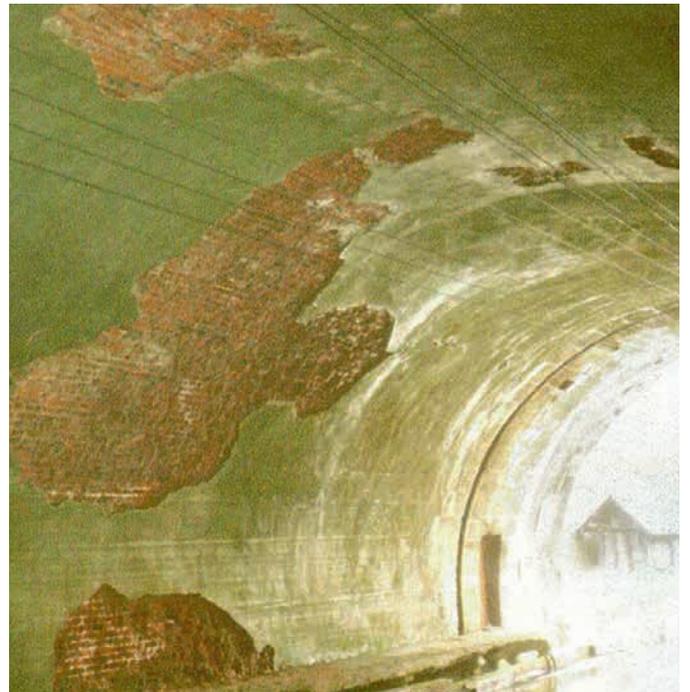
Figure 2 : enduit tombé (voûte en briques dans un tunnel-canal)

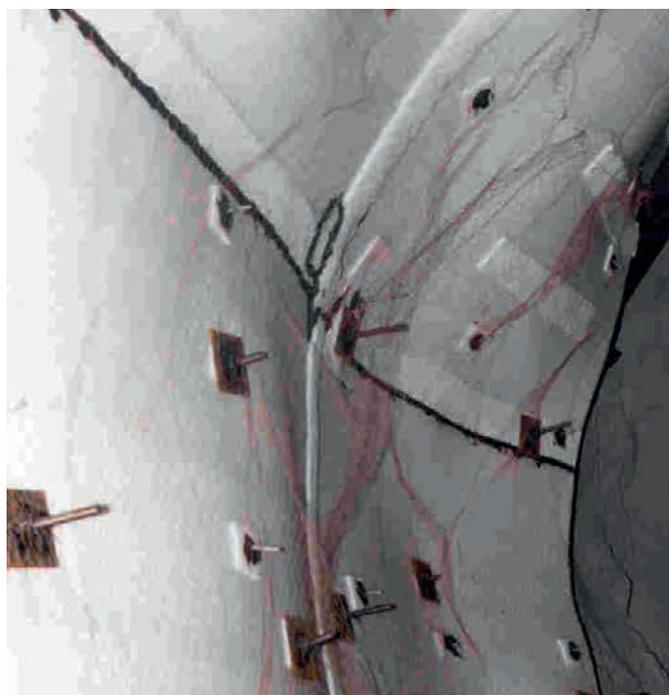
Figure 1 : isolation étanche (Ethafoam) avant la mise en place du treillis soudé et la projection du béton

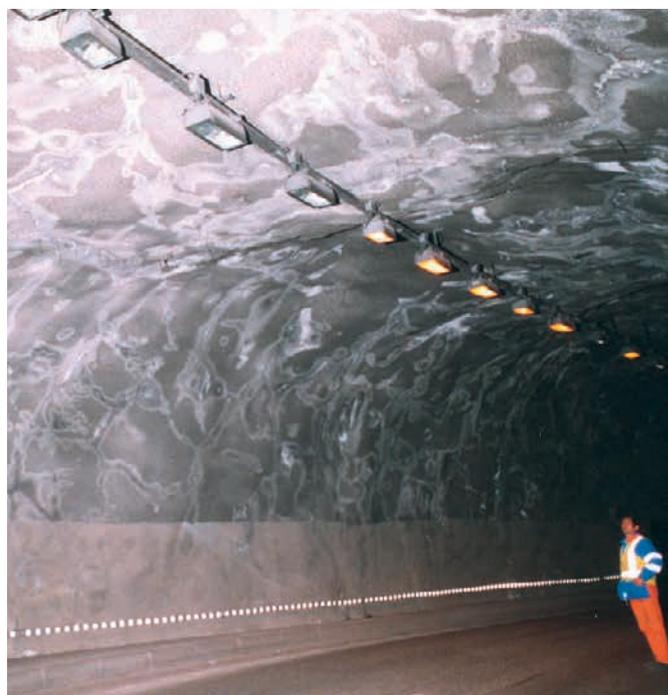
Figure 2 : même ouvrage après quelques années d'exploitation

Les inspections démontrent que l'étanchéité n'est jamais totalement assurée, ce qui nécessite des interventions d'étanchement ponctuelles (et difficiles) au fil du temps.

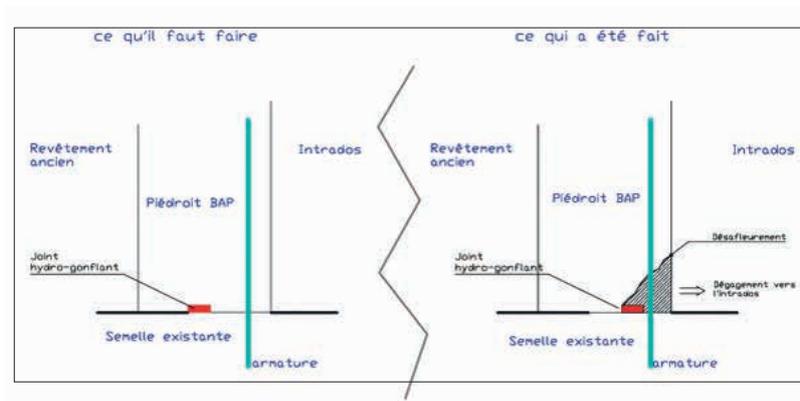
Figure 1 : schéma explicatif des désordres

Les désordres qui sont apparus sont dus à un non-respect des conditions de mise en œuvre.

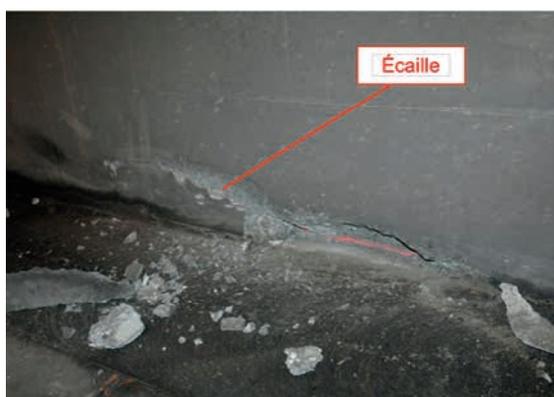
Figure 2 : éclatement du béton au droit du joint à la jonction entre le trottoir et le piédroit

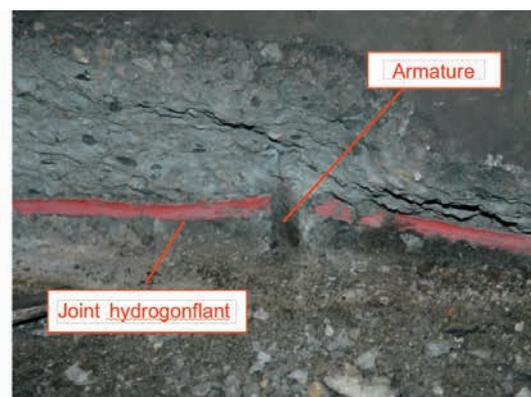
Figure 3 : mise à nu des armatures devant le joint

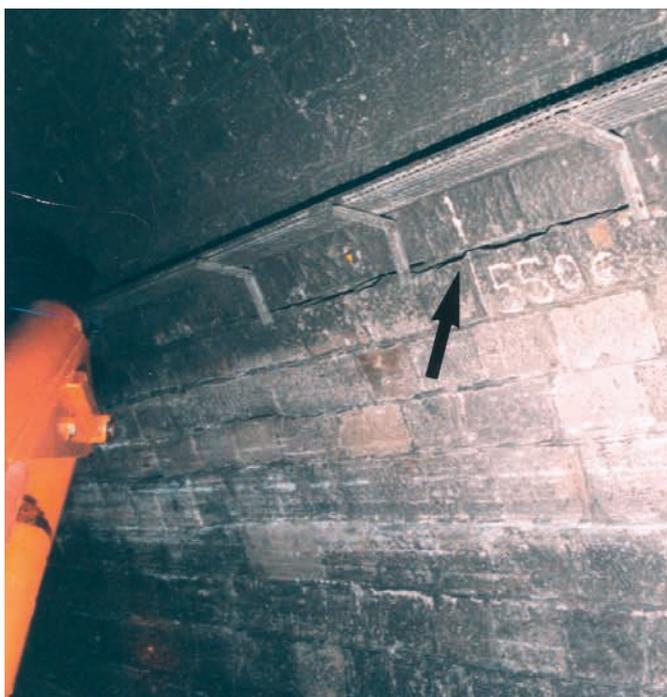
Figure 1 : fissure longitudinale consécutive à une déformation de la maçonnerie (méplat) attestée par les traces de frottement des véhicules (le mortier est toujours présent sur une lèvre de la fissure)

Ce type de fissure se manifeste presque exclusivement dans les joints qui s'ouvrent sous l'effet de la déformation ; le mortier est souvent présent. Localisées en calotte ou en clé, les fissures sont le signe d'un aplatissement du profil alors qu'un pincement (ou un méplat latéral) les fera apparaître en reins (aussi appelés naissances).

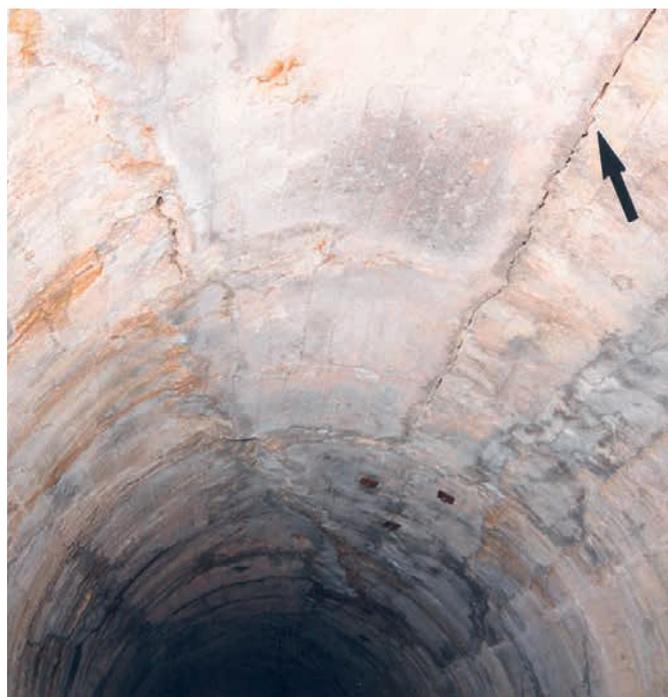
Figure 2 : fissure longitudinale en béton coffré liée à une déformation du revêtement sous la poussée du terrain encaissant (la fissure s'exprime le long d'une reprise de bétonnage)

Le plus souvent, une fissure d'origine pathologique présentera une ouverture importante (supérieure à celle d'un retrait classique), un désaffleurement et des fracturations locales des lèvres. Elle peut s'exprimer sur une fissure de retrait préexistante, réactivée par le processus de déformation, ou sur une reprise de bétonnage.

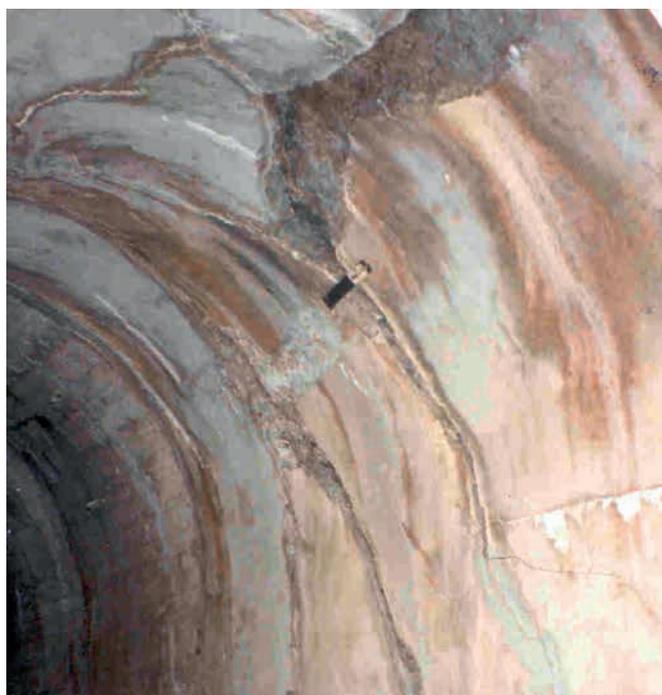
*Figure 1 : réseau de fissures obliques dans une voûte en béton déformée par une poussée du terrain de couverture (un morceau de béton est déjà tombé par rupture en rein, un fissuromètre instrumente une fissure – le tunnel a dû être fermé quelques années plus tard)*

La fissuration oblique, appelée aussi biaise, sous forme d'une fissure isolée ou de plusieurs fissures en relais, traduit le plus souvent un mouvement de torsion de la voûte. Les fissures obliques présentent soit un tracé régulier, soit un tracé résultant de la combinaison de fissures transversales et longitudinales (cas où la fissure suit les joints d'une maçonnerie sans traverser les moellons).

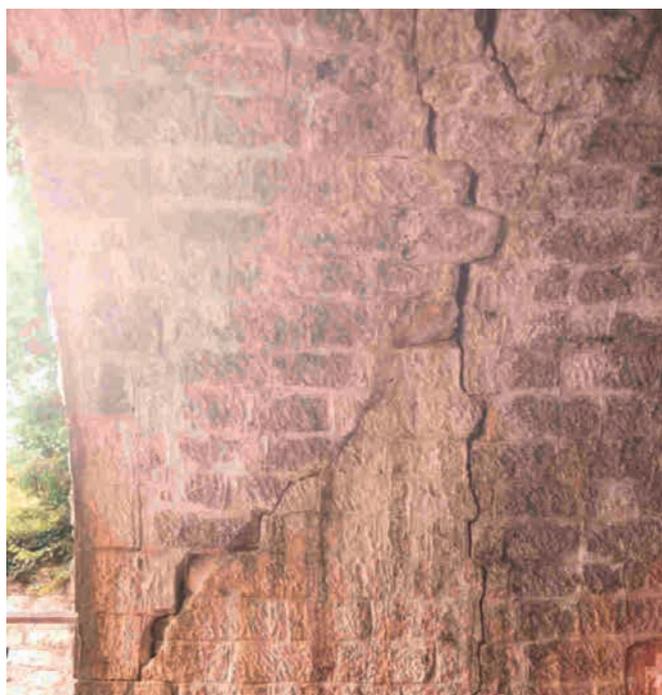
Figure 1 : fissure transversale couplée à une fissure oblique

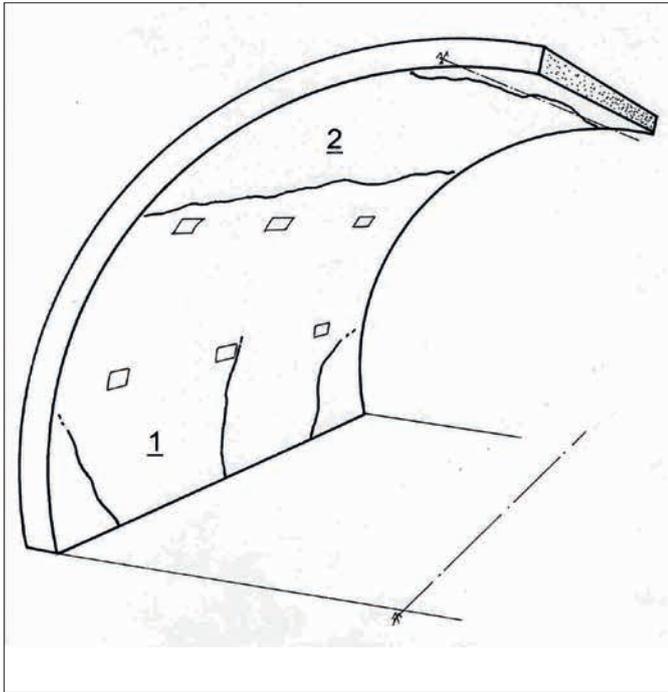
Figure 1 : expressions habituelles du retrait au sein d'un anneau (béton « moderne » avec étanchéité en extrados)

- les fissures transversales (1) se développent à partir de la base du piédroit ; après quelques années, elles peuvent rejoindre les fissures longitudinales ;
- les fissures longitudinales (2) expriment assez rapidement le retrait de la masse de béton dans le plan perpendiculaire à l'axe. Elles sont quasi systématiques en clé.

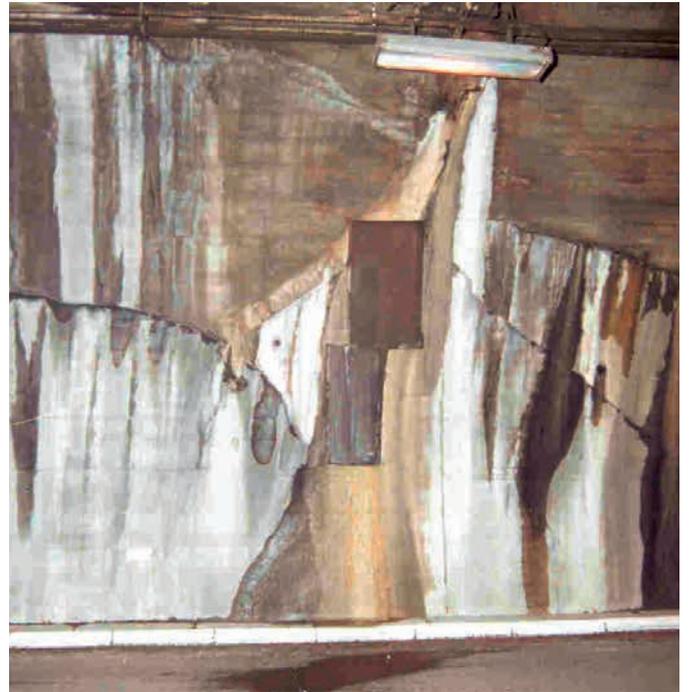
Figure 2 : expressions du retrait au sein d'un béton de 1970 sans étanchéité en extrados

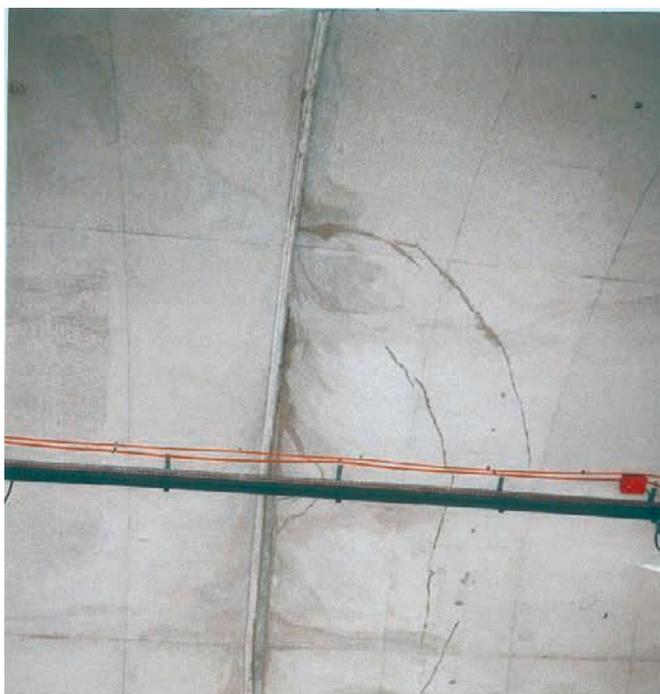
*Figure 1 : lunules imbriquées en rein (la base de la photo correspond au trottoir ; le bétonnage s'est fait de la droite vers la gauche)*

Plusieurs lunules imbriquées ont pu être parfois observées, sans qu'il n'y ait jamais d'instabilité associée.

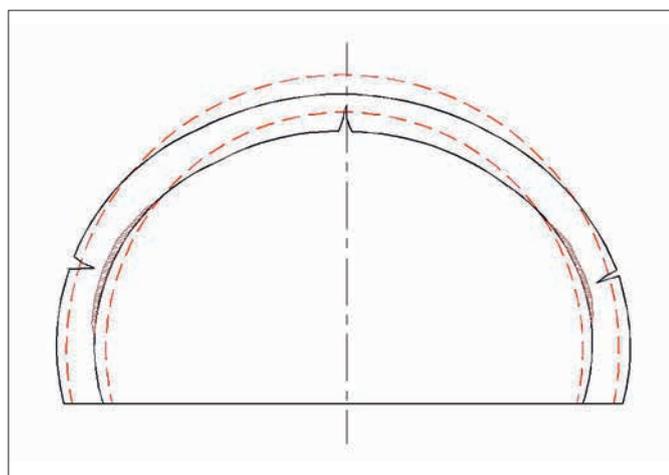
Figure 1 : schéma simplifié des déformations du revêtement subissant un aplatissement (les zones hachurées indiquent les zones en compression, par rapport aux zones en extensions (fissures))  
[en pointillé : profil théorique, en trait plein : profil déformé]

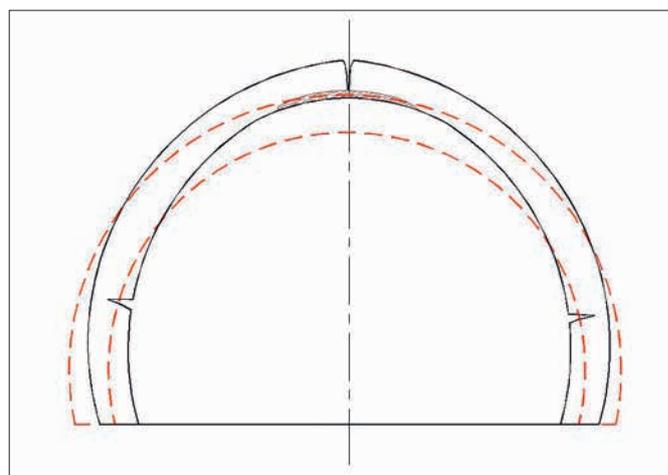
Figure 2 : schéma simplifié des déformations du revêtement subissant un pincement (les zones hachurées indiquent les zones en compression, par rapport aux zones en extensions -fissures-)  
[en pointillé : profil théorique, en trait plein : profil déformé]

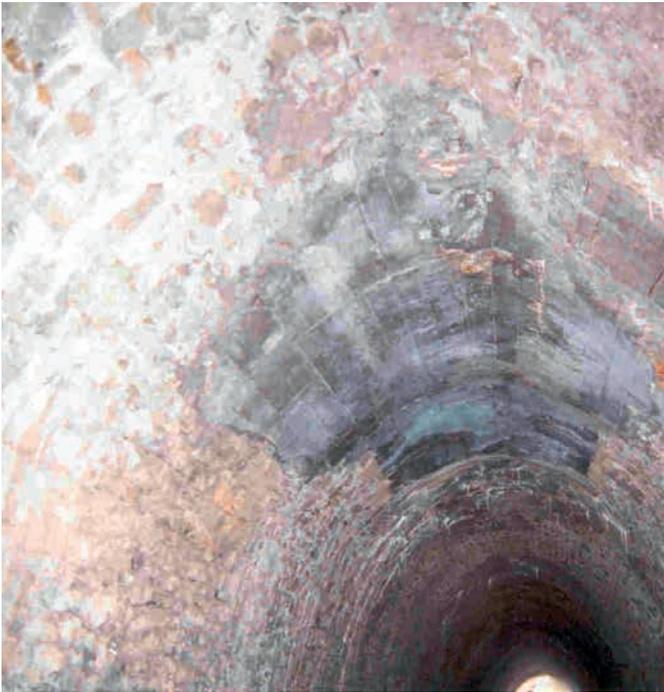
Figure 3 : pincement de clé (déjà réparé en partie avec du béton coffré non armé, il se poursuit par écrasement des moellons de clé restants et du béton)

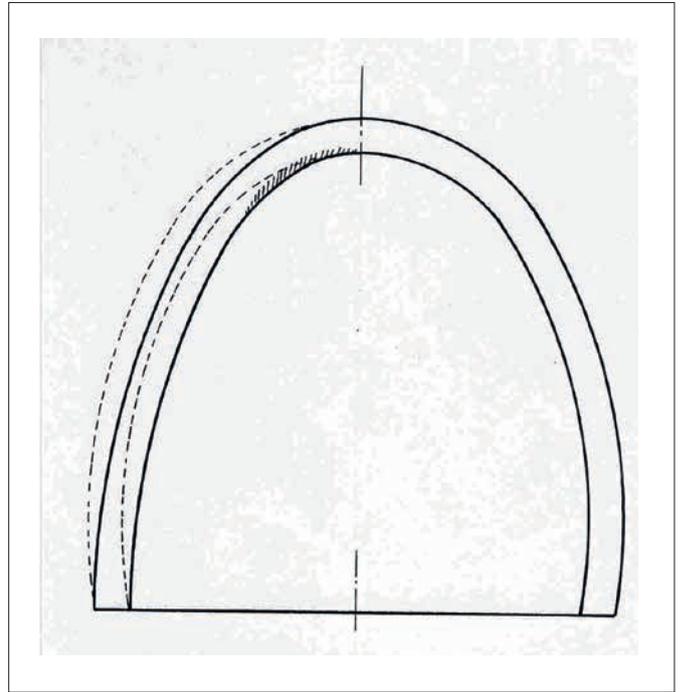
Figure 4 : schéma simplifié des déformations du revêtement subissant un méplat (les zones hachurées indiquent les zones en compression)  
[en pointillé : profil théorique, en trait plein : profil déformé]

Bien que ce désordre puisse être assimilé à un « pincement » de la voûte, le terme de méplat a été introduit pour caractériser une déformation n'affectant qu'un seul côté du profil et sur une grande hauteur. Ce désordre est connu dans les tunnels ayant un profil en ogive très élancé.

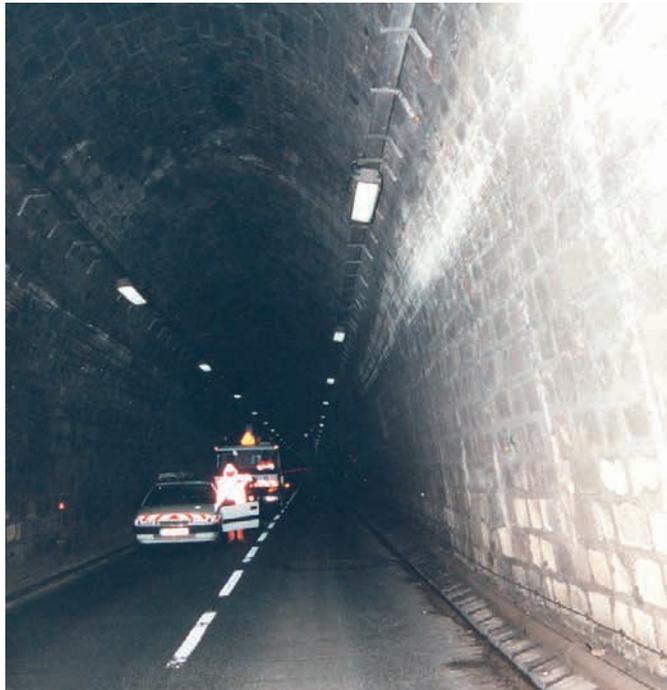
Figure 5 : méplat (la partie claire a perdu sa courbure d'origine)

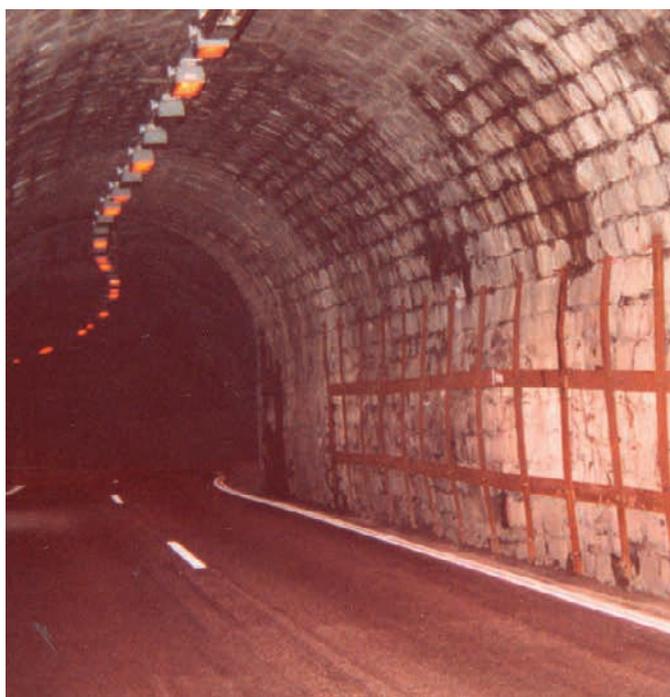
Figure 1 : ventre de piédroit, conforté par ancrages et larges plats

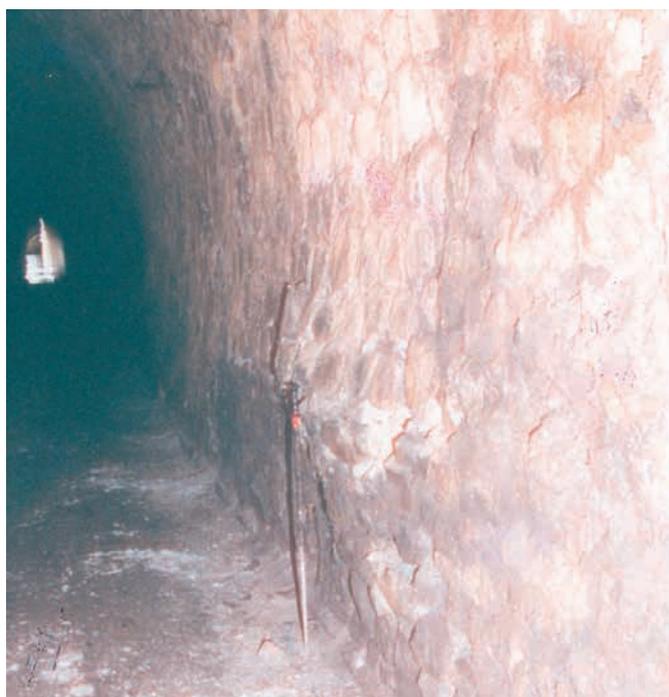
Figure 2 : ventre de piédroit proche de la ruine (maçonnerie très altérée)

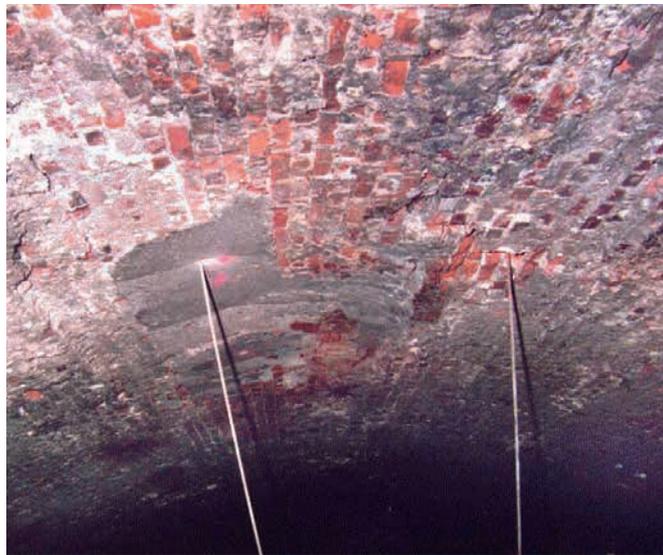
Figure 1 : soufflage (la partie centrale de la calotte a été soulevée par le tir, puis est retombée en place avec des décalages dans les rangs de briques ; les tiges matérialisent la position des forages de reconnaissance)

Les moellons en retrait peuvent provenir d'une mauvaise mise en place. Cependant, quand plusieurs rangées de moellons de calotte sont en retrait, et sur une surface importante, c'est le signe d'un « soufflage » de la voûte sous l'effet d'une explosion (fait de guerre, tirs trop violents en radier). La conséquence est une fragilisation de tout le revêtement qui va s'altérer beaucoup plus vite. C'est un désordre rare.

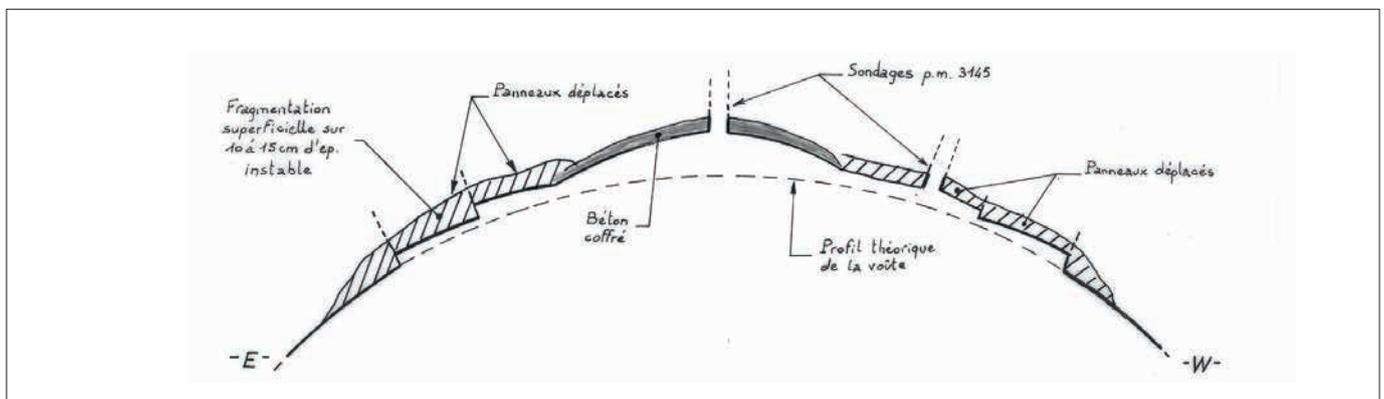
Figure 2 : représentation interprétée des désordres de la zone « soufflée »

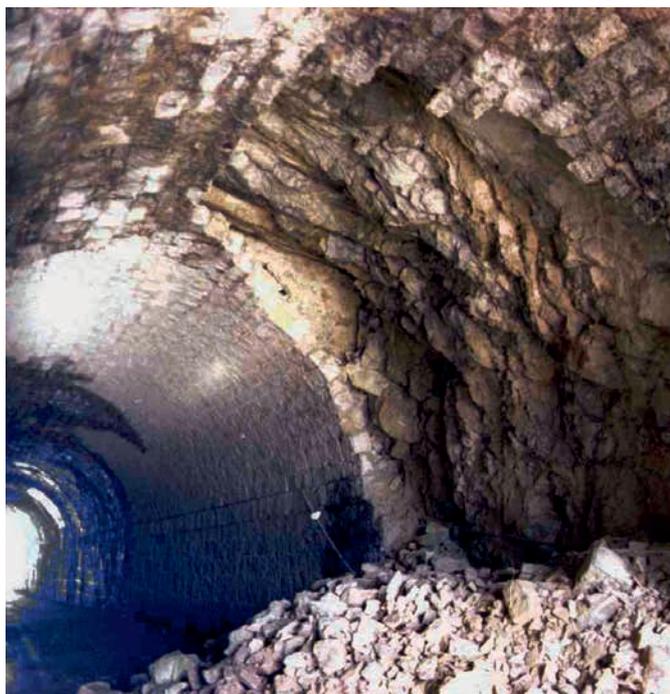
Figure 1 : moitié de voûte tombée par écrasement du piédroit, constitué de moellons très exfoliés et peu résistants (la ruine s'était annoncée par un ventre du piédroit, non conforté à temps ; le terrain n'est pas en cause)

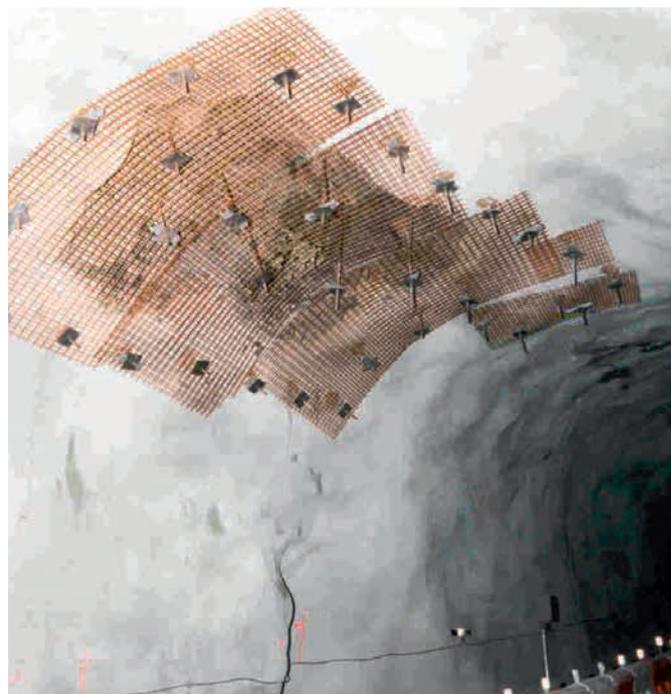
Figure 2 : gonflement de marnes ayant rompu un revêtement en béton projeté sans treillis soudé (réparation en cours)

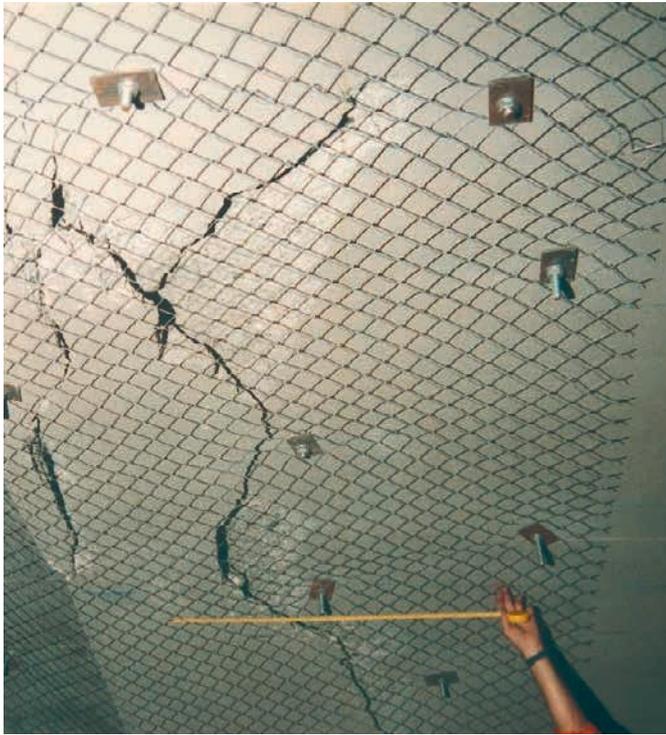
Figure 3 : rupture d'une voûte en béton coffré armé sous l'action de sollicitations trop élevées

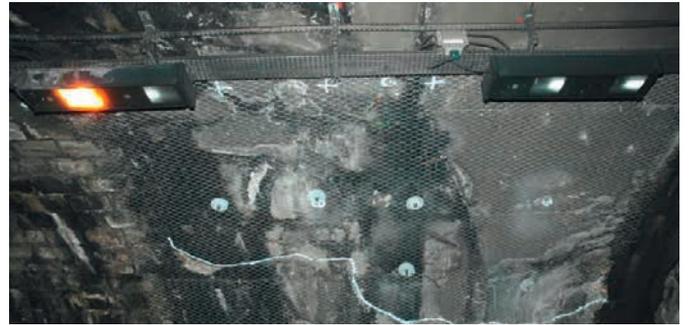
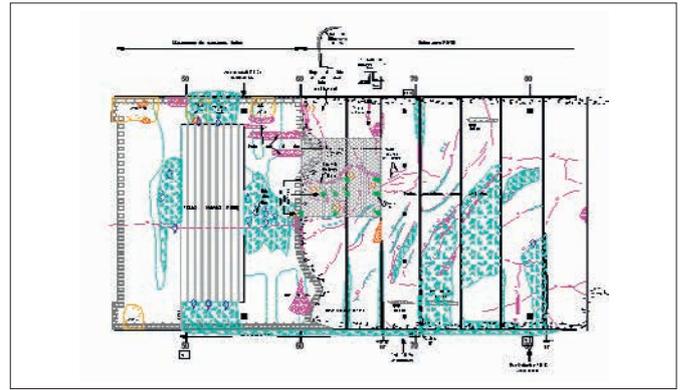
Figure 4a et 4b : rupture de la demi-voûte en béton armé avec fissure de cisaillement

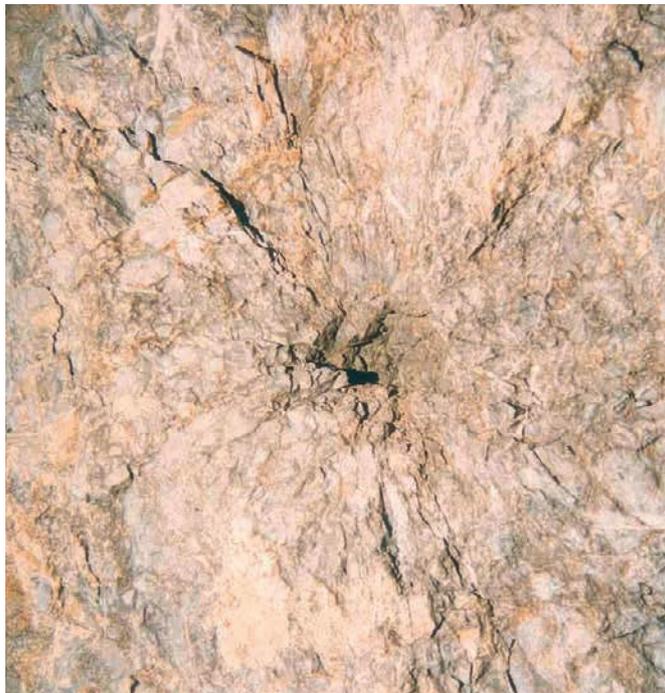
*Figure 1 : calcaire dérocté au début du XIXème siècle  
[on distingue les fractures rayonnantes autour du forage de tir ;  
l'ensemble de la roche est désorganisé et instable]*

Dans de nombreux tunnels anciens non revêtus, on a pu constater à l'extrémité des cannes de tir des auréoles instables affectées de nombreuses fissures rayonnantes.

Ce type d'instabilité est attribué autant à une charge unitaire trop forte qu'à une purge incomplète de l'excavation après les tirs. Le désordre affecte rarement la totalité de l'intrados et il est indépendant de la nature de la roche qui peut être de très bonne qualité.

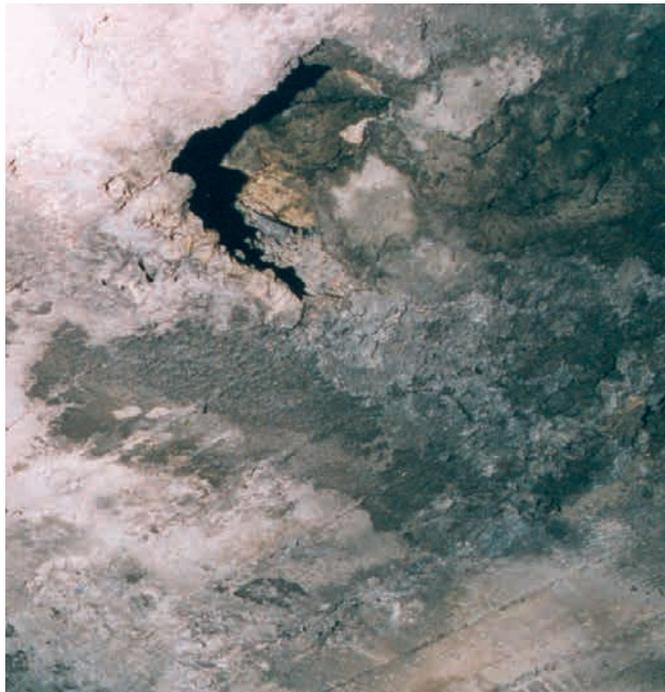
*Figure 1 : vide d'origine à l'extrados d'un béton très altéré  
[le revêtement sonnait creux est instable autour de l'ouverture]*

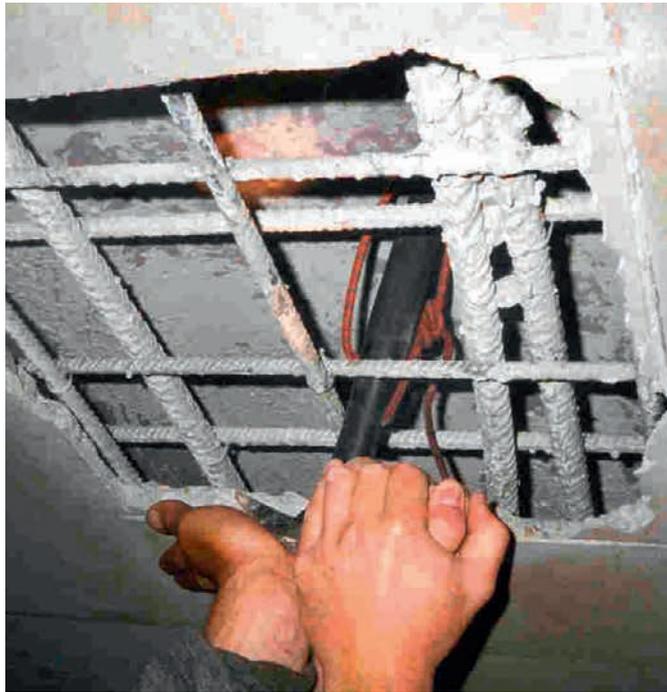
*Figure 2 : fenêtre de reconnaissance ouverte sur une zone sonnante fortement le creux [vide extradados de 27 cm par défaut de bétonnage]*

Située en calotte ou en reins, une zone sonnante creux peut indiquer une mauvaise répartition du béton au sein des nappes d'armatures, voire un défaut de bétonnage (malfaçon).

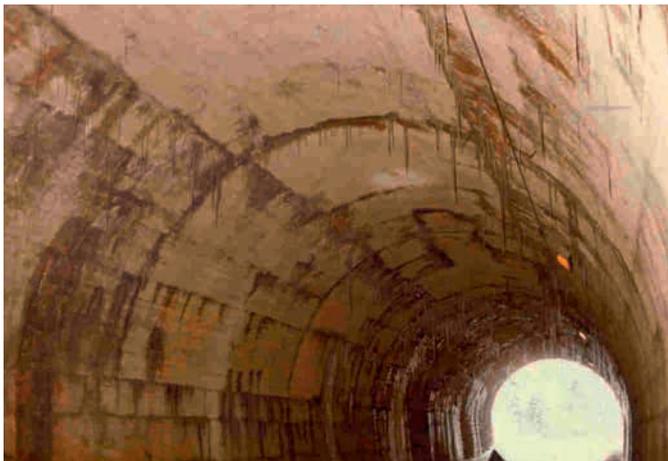
Figure 1 : nids de cailloux sur un revêtement en béton de 1936 [chaque montée de béton est soulignée par un alignement de nids de cailloux, perméable et parfaitement horizontal dû à un mauvais bétonnage]

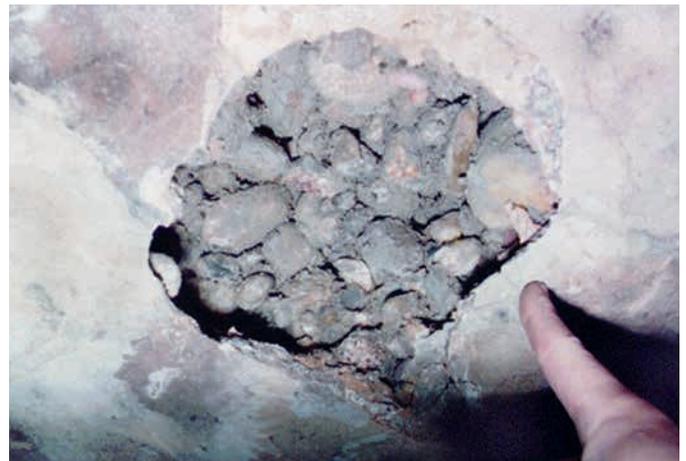
Figure 2 : nid de cailloux initialement masqué par une pellicule de laitance [son étendue ne peut être cartographiée qu'à l'aide de l'auscultation au marteau]

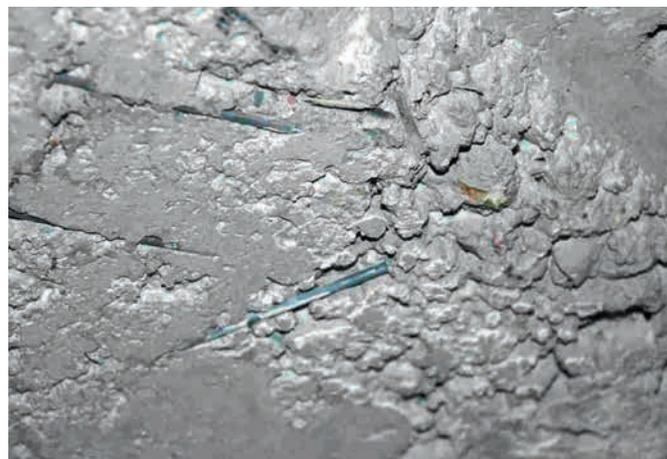
Figure 3 : nid de cailloux
