# GUIDE DE L'INSPECTION DU GÉNIE CIVIL DES TUNNELS ROUTIERS

## LIVRE 2 : CATALOGUE DES DÉSORDRES

janvier 2015

### Centre d'Études des Tunnels

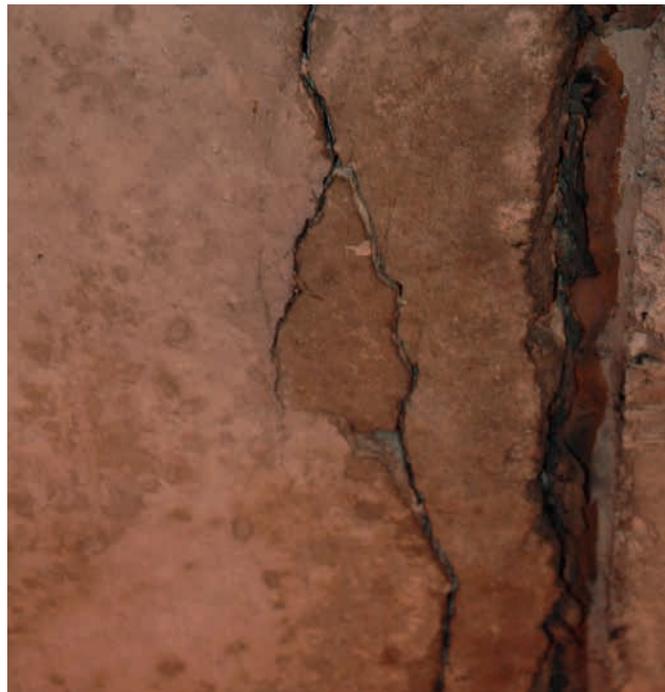
Figure 1 : désordres sur un joint en élastomère

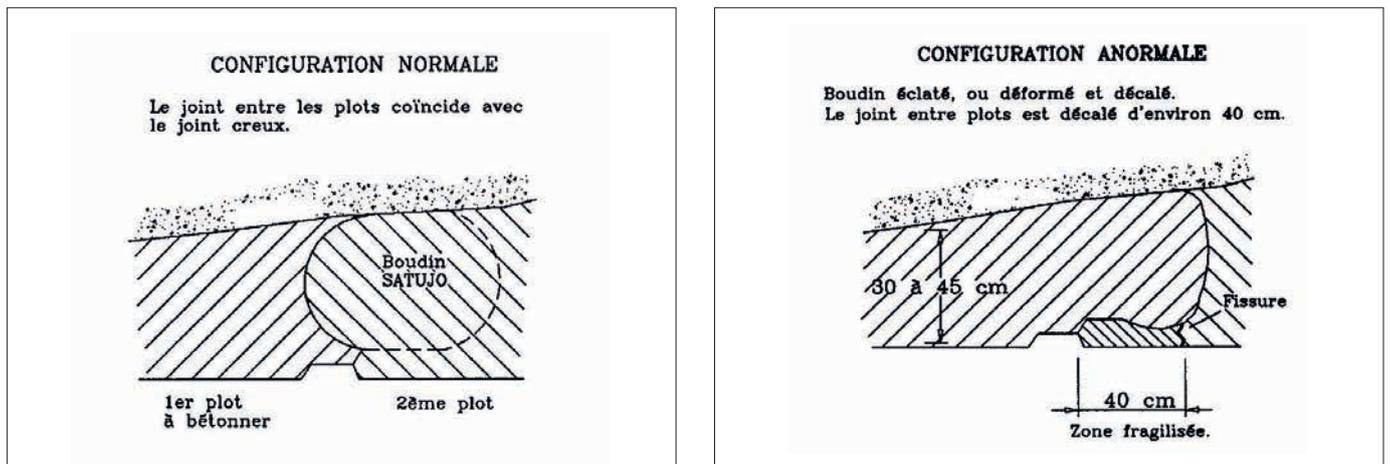
Figure 2 : désordres liés à la mauvaise tenue d'un coffrage gonflable lors de bétonnage

Des masques de coffrage ont été réalisés à l'aide de boudins gonflables (type Satujo) ; le déplacement ou la perforation de ces boudins ont provoqué des désordres spécifiques illustrés par la figure 2.

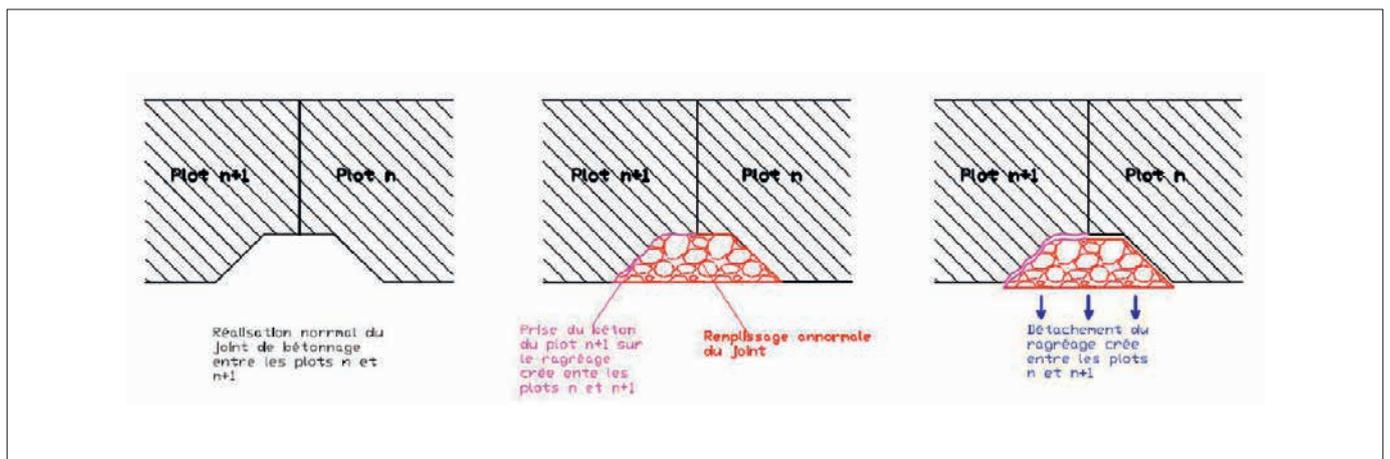
Figure 3 : cinématique de décollement d'un remplissage de joint sec avec un mortier de ciment

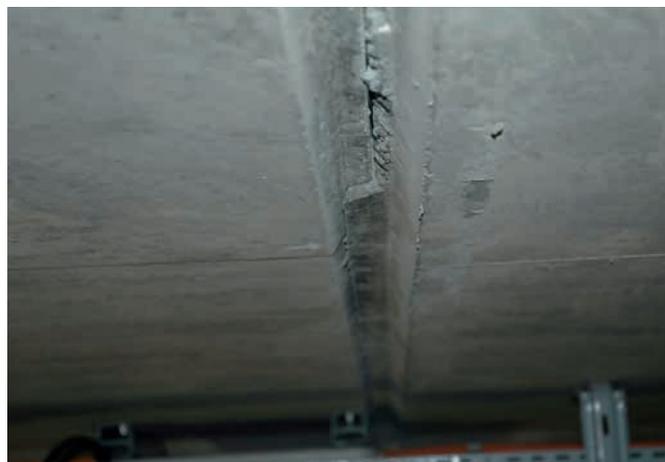
Figure 4 : désordres sur un joint sec  
[mouvement entre anneaux ou arrachement du béton au décoffrage]

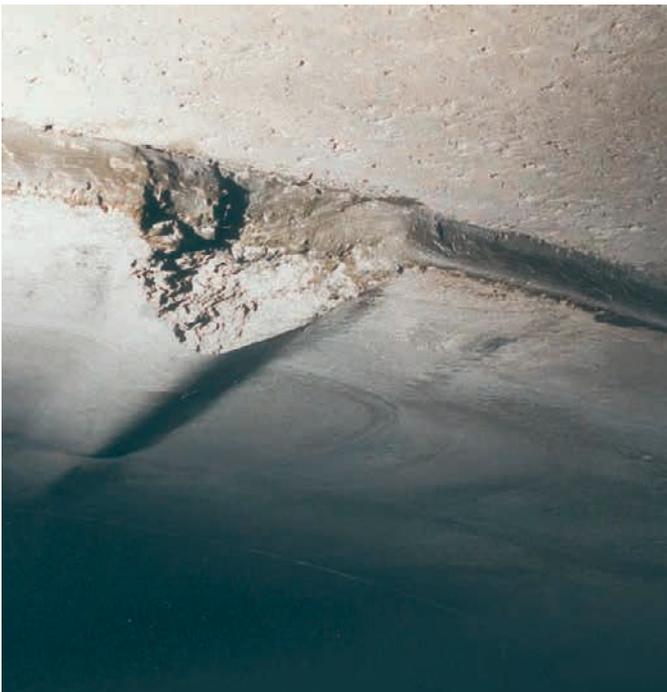
Figure 1 : déformation locale du coffrage

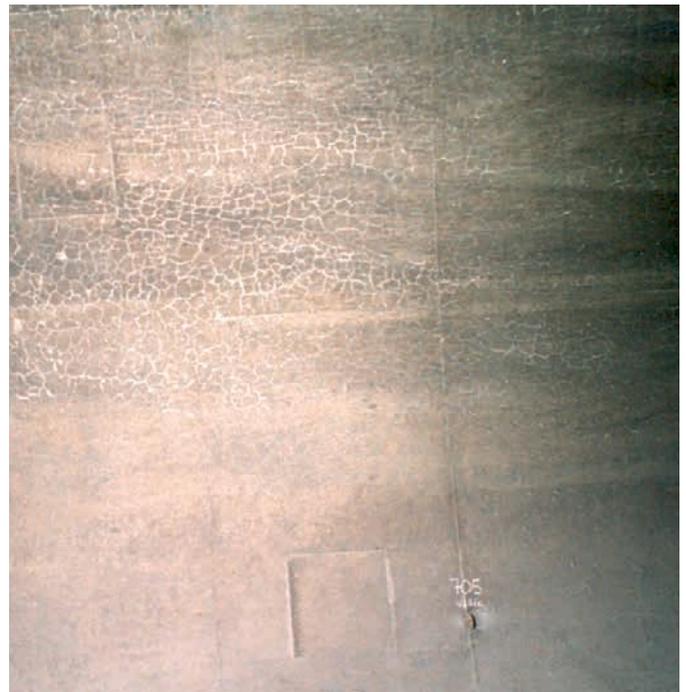
Figure 2 : faïençage dense

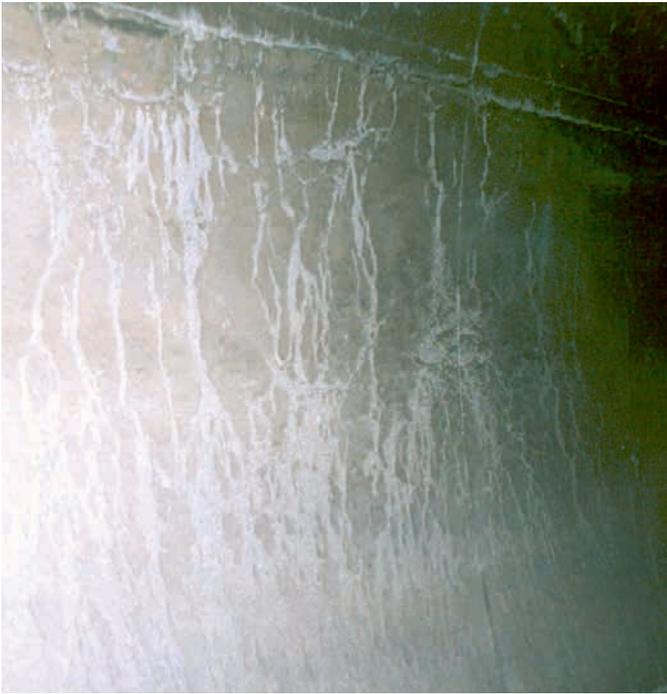
Figure 3 : ressuage

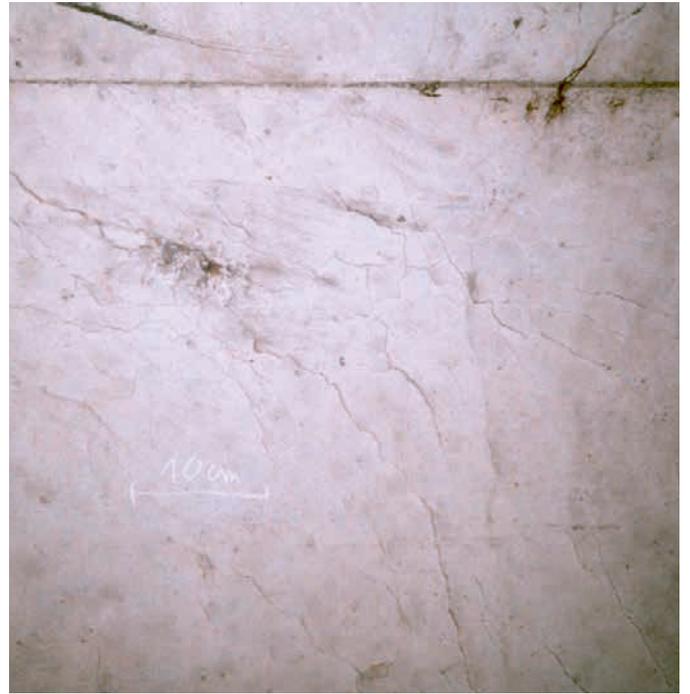
Figure 4 : réseau de fissures de peau

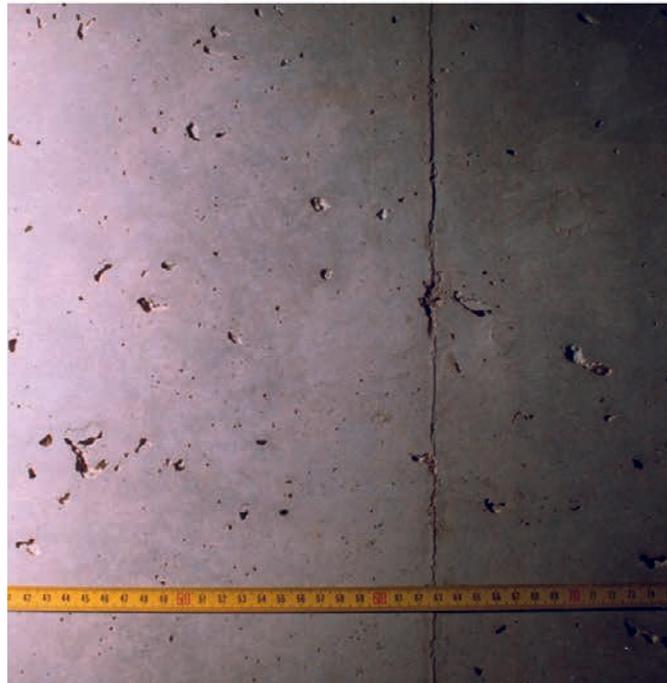
Figure 5 : bullage (ou soufflures)

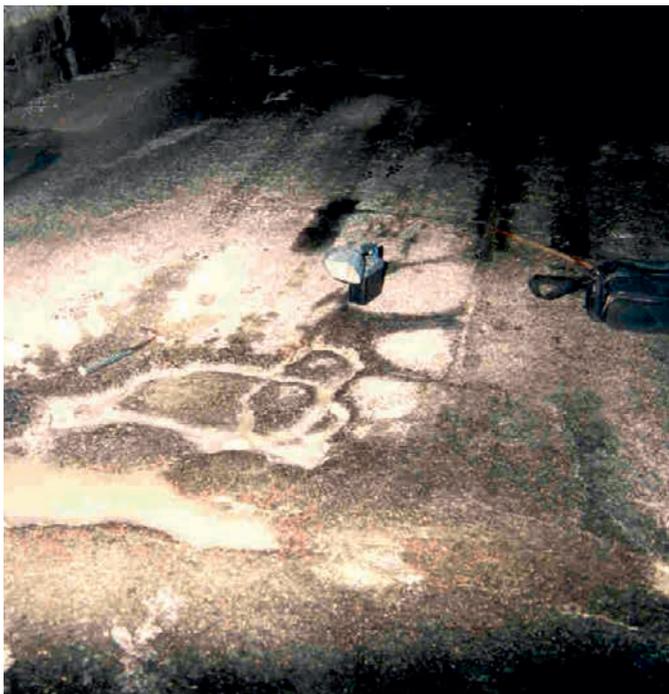
Figure 1 : faïençage et flaches [fondation saturée d'eau et comportant des zones de dissolution sous l'effet de pompage résultant du passage des véhicules]

Dans nombre de tunnels anciens encore en service, épaisseurs moindres et drainage mal assuré conduisent à des désordres rapides, mais dont aucun n'est spécifique aux tunnels. Certaines chaussées anciennes sont constituées de dalles de béton ; les contraintes de la circulation ont conduit rapidement à la rupture de ces dalles, sous l'action des vibrations, et les phénomènes de « pompage » ont rapidement dégradé les couches inférieures.

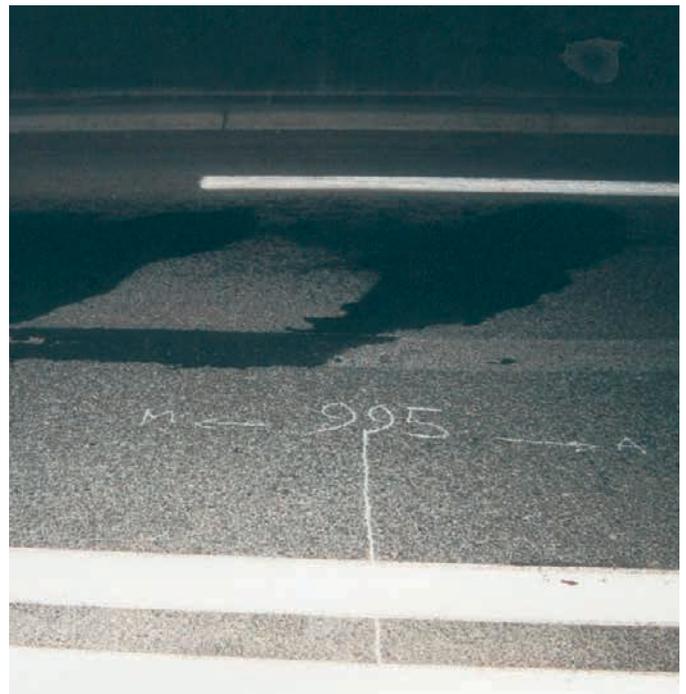
Figure 2 : remontée d'eau au travers du béton bitumineux

Les venues d'eau, sous forme de gouttes continuelles tombant sur le revêtement de la chaussée, arrivent avec le temps à colmater l'enrobé ; il se forme une plaque mince de calcite plus ou moins étendue et totalement lisse. Le grenailage de ces zones n'a qu'une action temporaire.

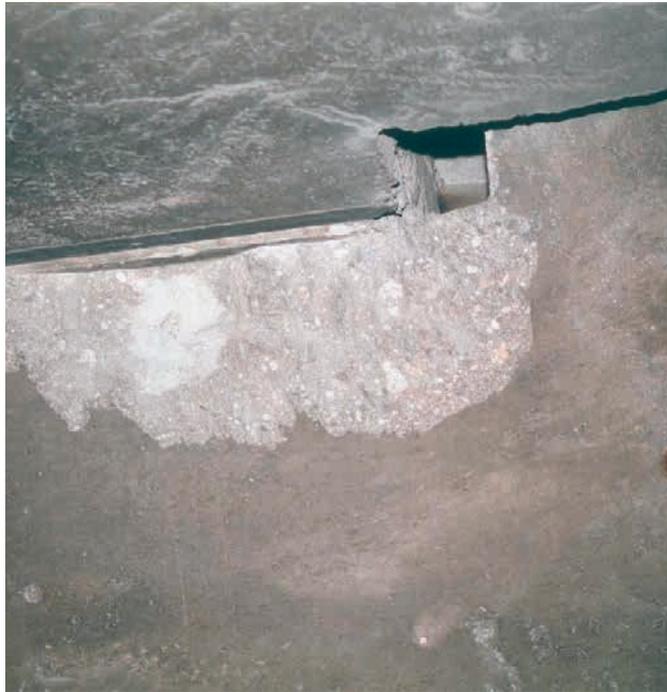
Figure 1 : écaïlle tombée sous une engravure

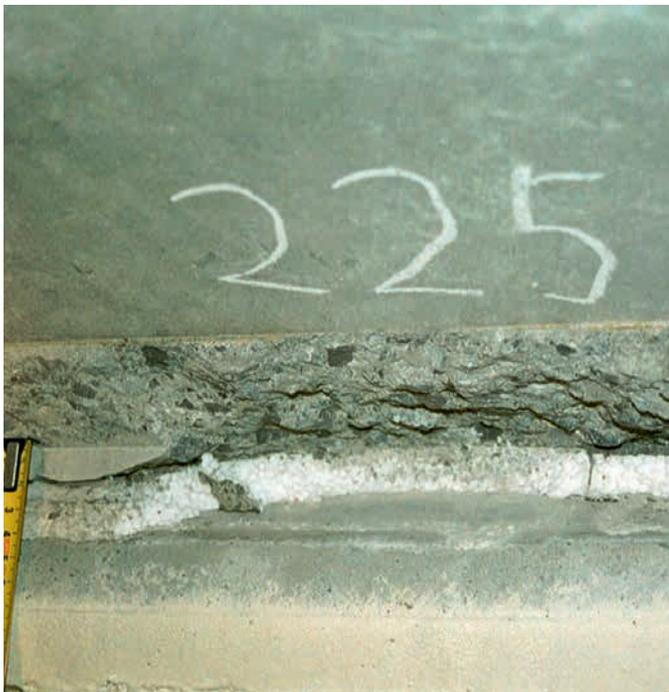
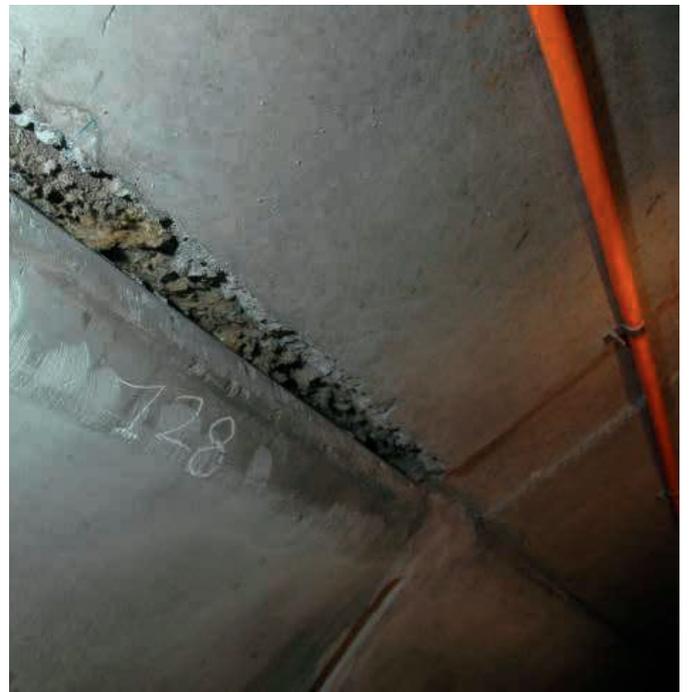
Figure 2a et 2b : épaufrures en about de dalles

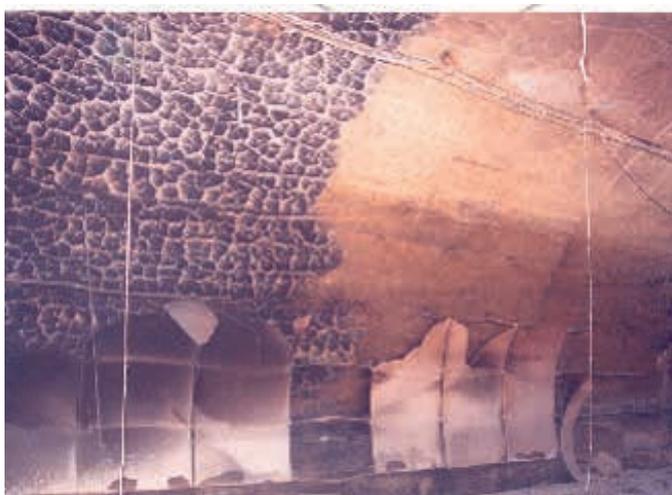
Figure 1 : béton faïencé [limite thermique nette marquée par le dépôt ou non de la suie sur le faïençage], à une distance de 120 m du poids-lourd à l'origine du feu [sans autre véhicule], dans le tunnel du Mont-Blanc

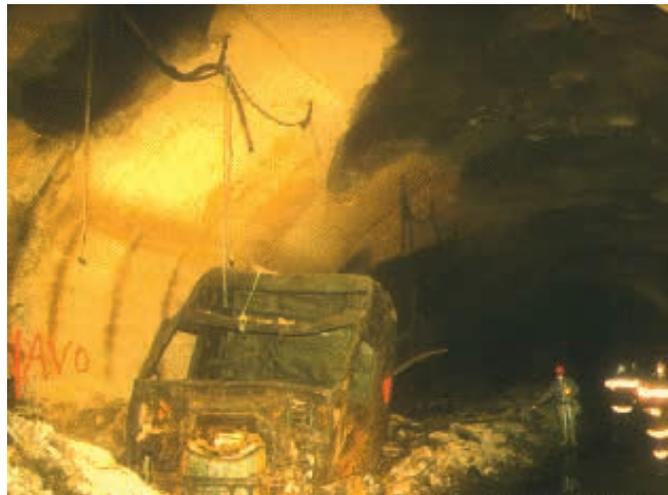
Figure 2 : cratères de 30 à 60 cm de profondeur creusés dans la voûte par l'incendie, au droit du poids-lourd à l'origine du feu [tunnel du Mont-Blanc]

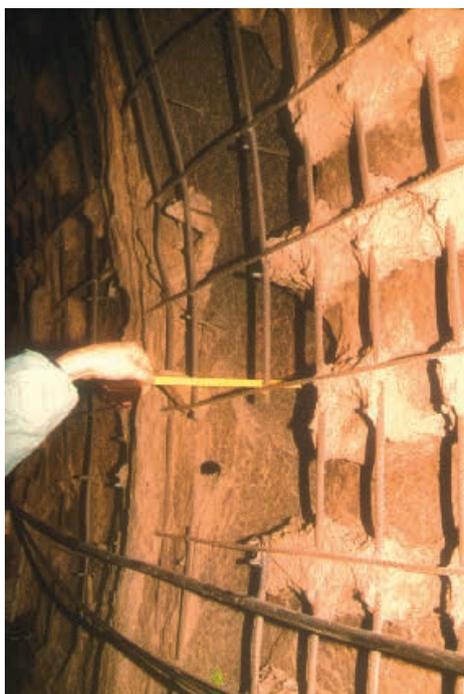
Figure 3 : écaillage profond ayant dégagé les armatures d'intrados [dans la zone la plus touchée, au cœur de l'incendie de 1996, la dégradation a localement atteint le mortier de bourrage], suite à l'incendie d'une navette de poids-lourds, pendant une dizaine d'heures, dans un tunnel formé de voussoirs préfabriqués en béton armé [tunnel sous la Manche]

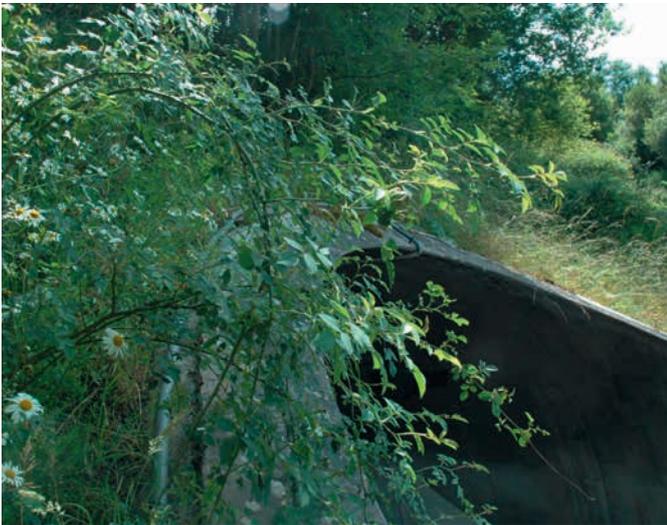
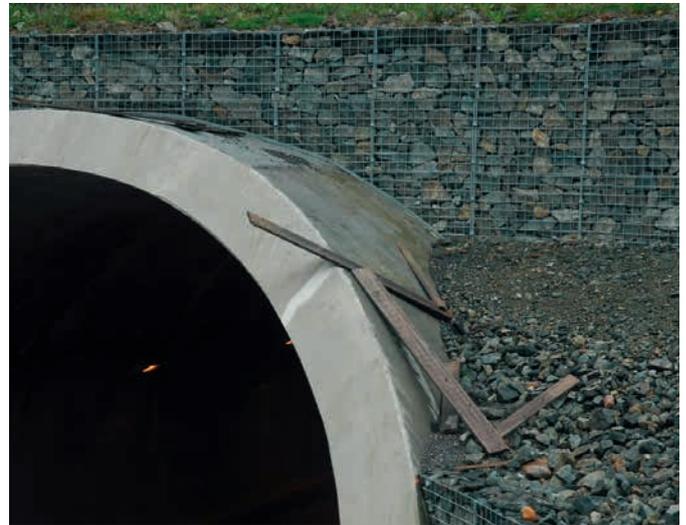
Figure 1a et 1b : végétation dense pouvant créer des instabilités aux têtes – Objets pouvant tomber sur la chaussée

- végétation dense pouvant créer des instabilités aux têtes,
- objets pouvant tomber sur la chaussée,
- défauts de fixation (suspentes de chemin de câble, caméras, câbles d'alimentation en calotte),
- tampons ou grilles en fonte absents ou faisant obstacle à la circulation.

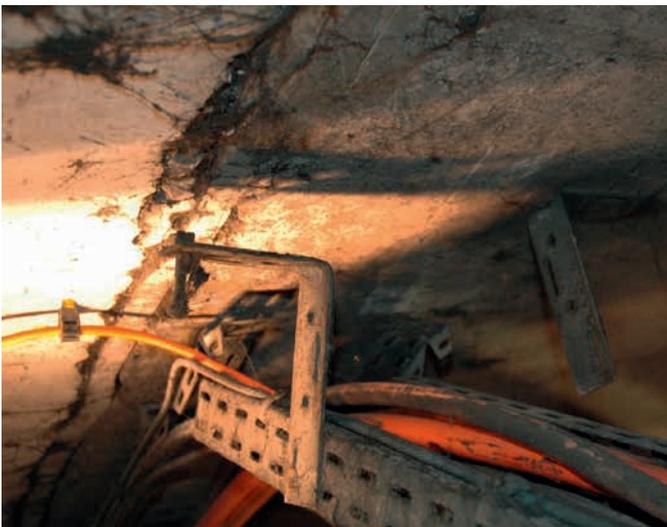
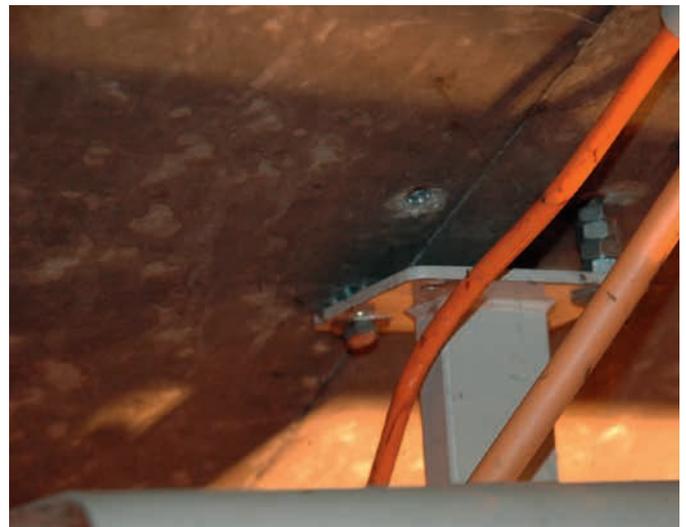
Figure 2a et 2b : fixations de suspente de chemin de câble ou de caméra sectionnées partiellement ou totalement

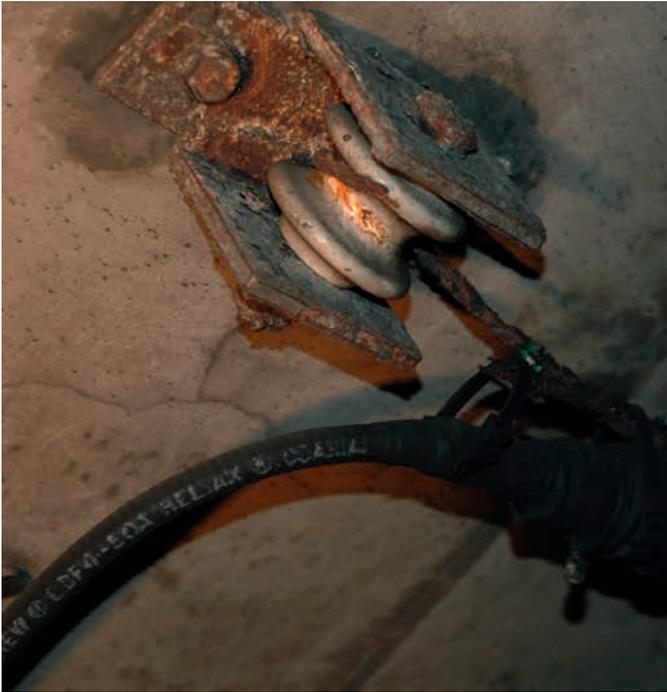
Figure 2c : attache plastique d'un câble d'alimentation cassée en calotte

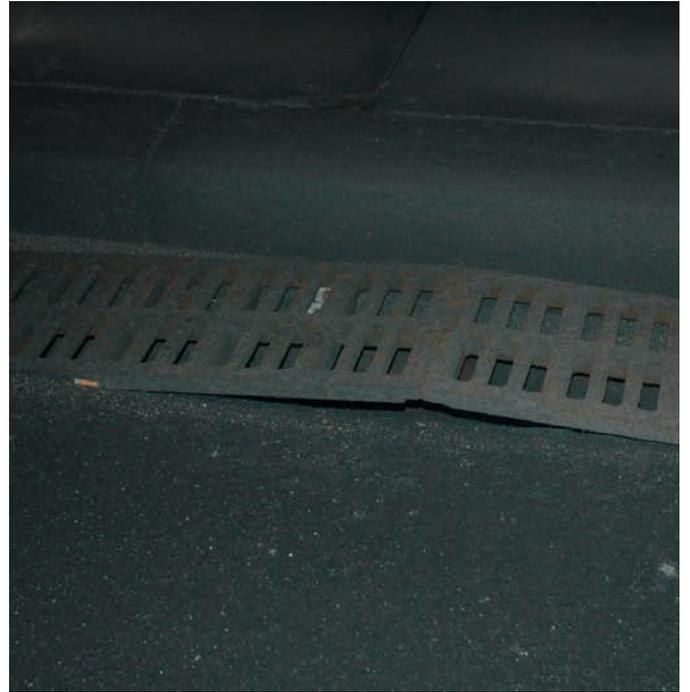
Figure 3 : grille mal positionnée et engorgement du caniveau
